| 車 両 情 報 | | | | |
| 日野 | 令和5年07月 | 2KG-FD2ABG | アルミウイング | FD2AB-134251 |

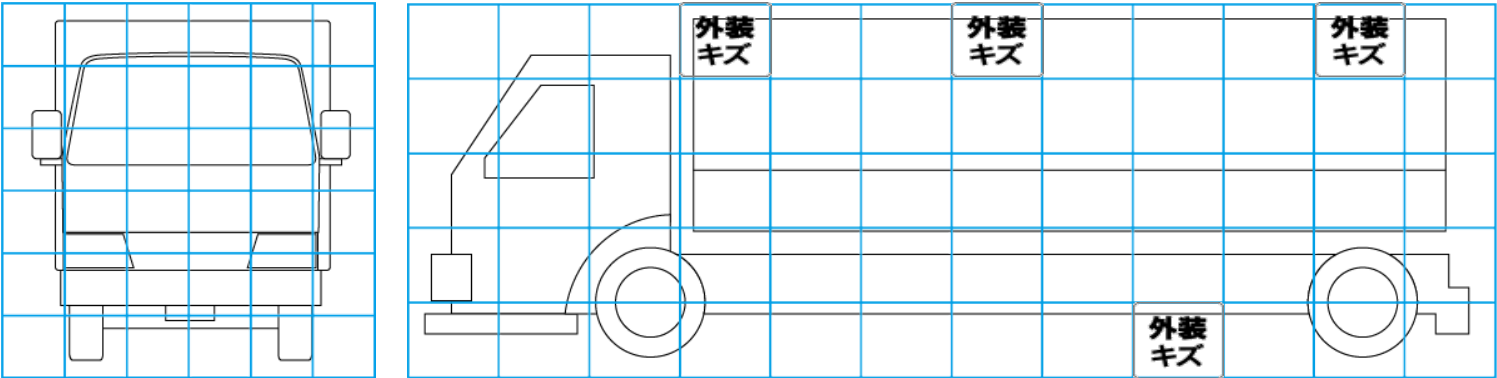
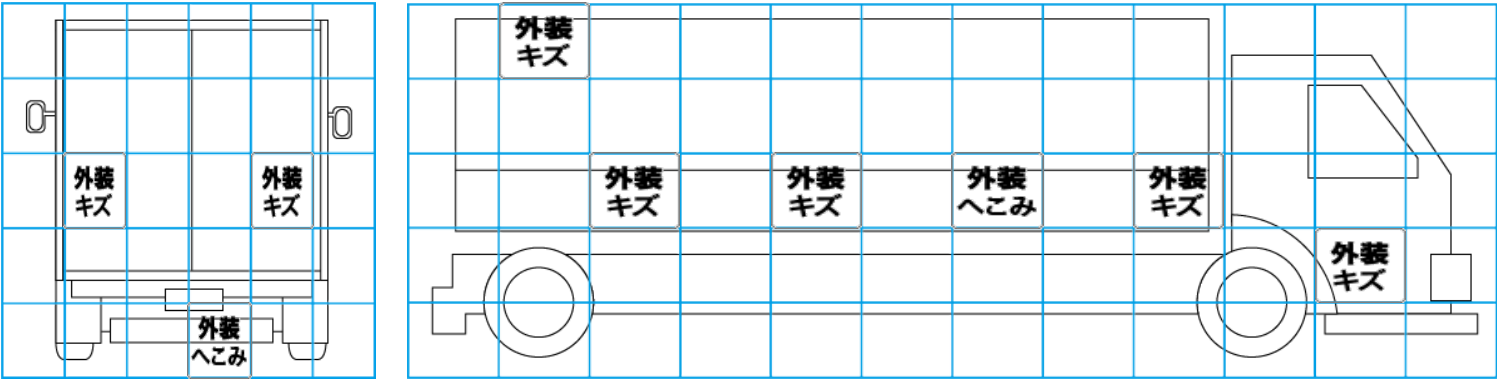
| 外装状態 | | | |

| 外装状態 | | | |
|---|---|---|---|
| 有 | 確認済 | 無 | 点傷有 |

| 【外装】 | | | | 【ボデー内】 | | | | | | | |
| 外装キズ | 外装へこみ | うき | 曲がり | サビ | 補修跡 | 割れ | 庫内キズ | 庫内へこみ | 庫内穴あき | 床汚れ | |
