| 車 両 情 報 | | | | |
| 日野 | 令和5年07月 | 2KG-FD2ABG | アルミウイング | FD2AB-134256 |

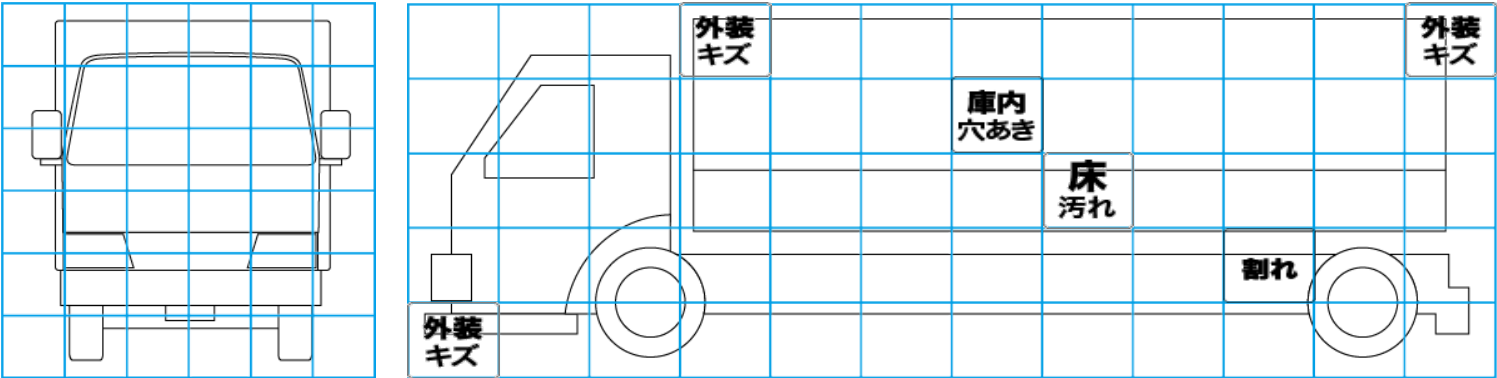
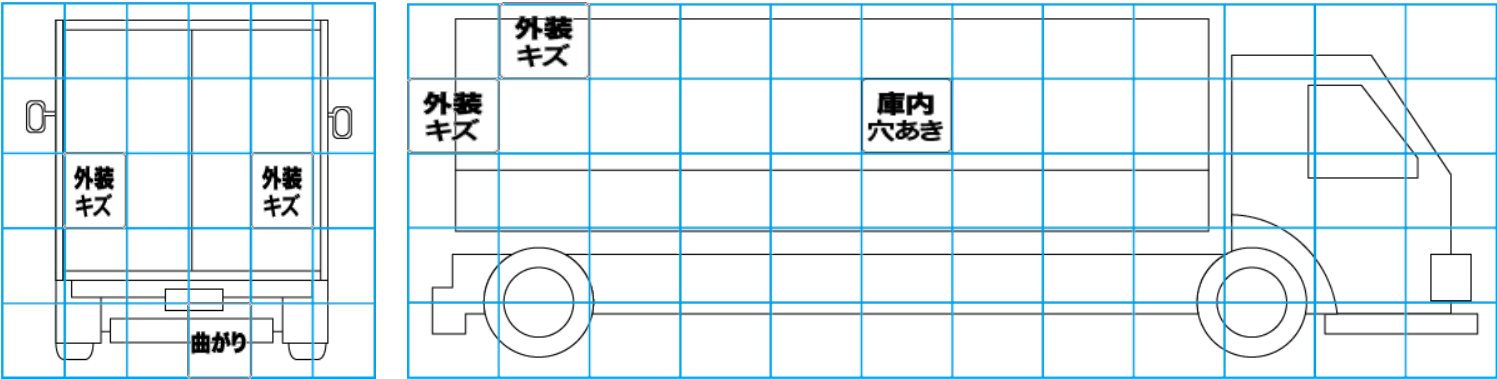
| 外装状態 | | | |

| 外装状態 | | | |
|---|---|---|---|
| 有 | 確認済 | 無 | 点傷有 |

| 【外装】 | | | | 【ボデー内】 | | | | | | |
| 外装キズ | 外装へこみ | うき | 曲がり | サビ | 補修跡 | 割れ | 庫内キズ | 庫内へこみ | 庫内穴あき | 床汚れ |
