| 車 両 情 報 | | | | |
| 日野 | 令和5年05月 | 2KG-FD2ABG | アルミウイング | FD2AB-133590 |

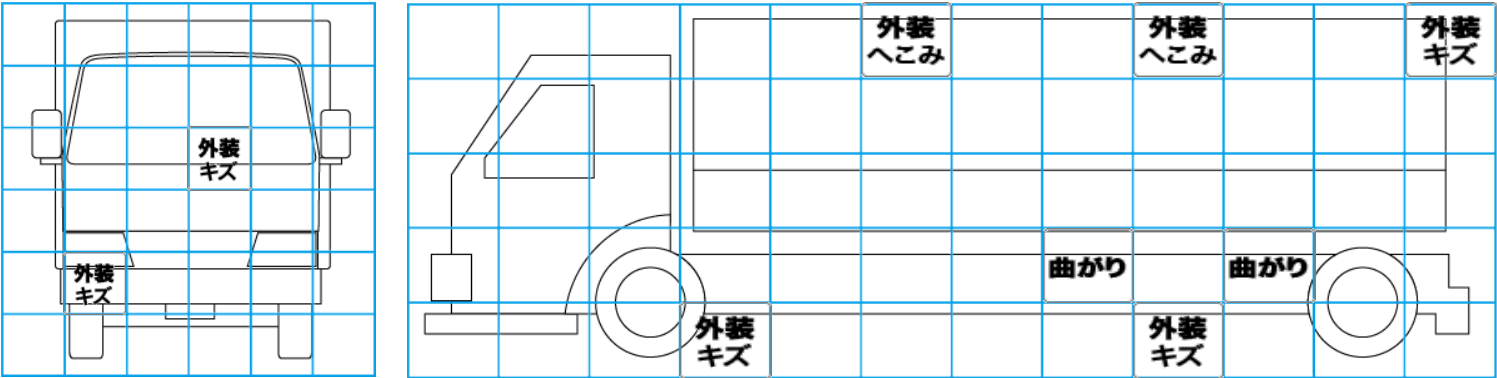
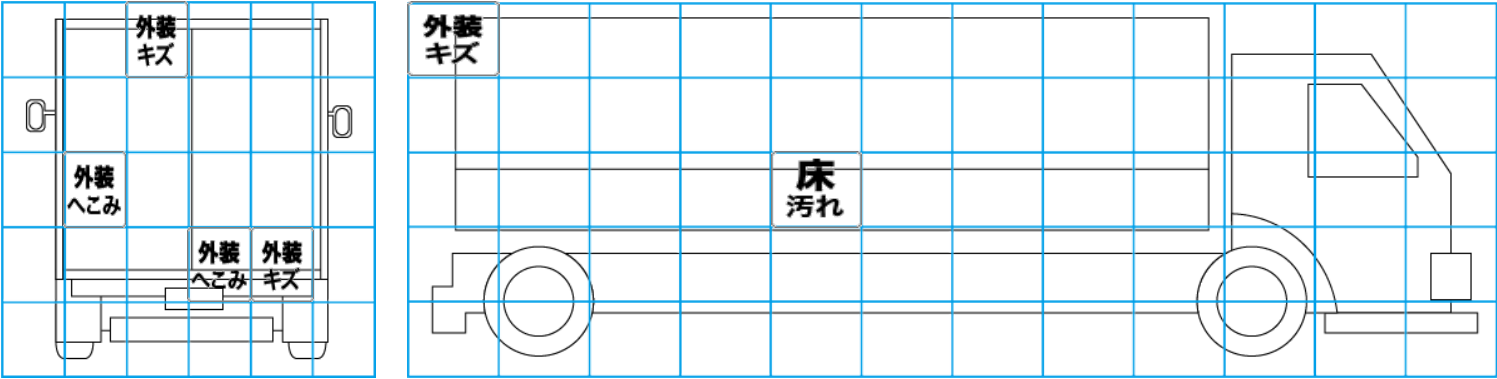
| 外装状態 | | | |

| 特記事項 | キャブ内キズ、汚れ。<br>エンジンキー3本(メイン×2)。ボデーキー2本。 |

| 上物仕様 | | | |
|---|---|---|---|
| 【備考】 ラッシングレール2段。鳥居形引き出しフック5対。庫内灯3ケ。床キズ、汚れあり。左サイドバンパー曲がり。 | | | |

| 外装状態 | | | |
|---|---|---|---|
| 有 | 確認済 | 無 | 飛石有(リペア可) |
