| 車 両 情 報 | | | | |
| 日野 | 令和5年05月 | 2KG-FD2ABG | アルミウイング | FD2AB-133657 |

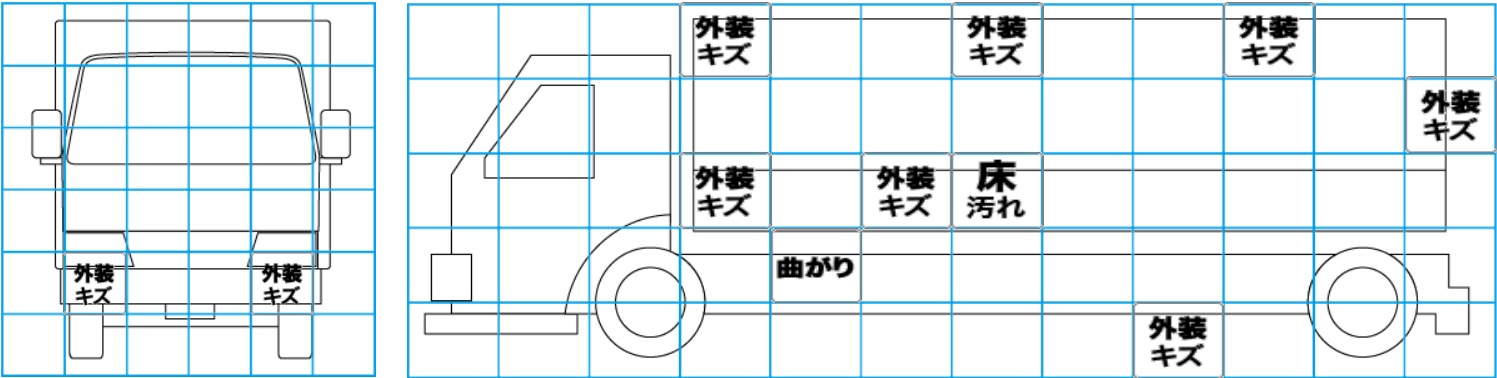
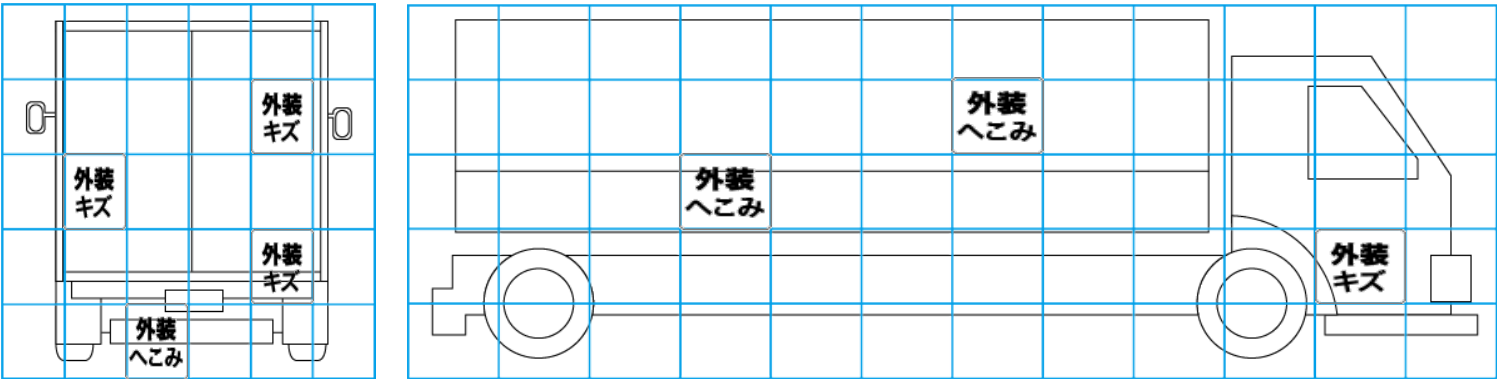
| 外装状態 | | | |

| 外装状態 | | | |
|---|---|---|---|
| キャブコーション | フレーム番号 | フレームのさび | 飛石 |
| 有 | 確認済 | 無 | 点傷有 |

| 【外装】 | | | | 【ボデー内】 | | | | | | | |
| 外装キズ | 外装へこみ | うき | 曲がり | サビ | 補修跡 | 割れ | 庫内キズ | 庫内へこみ | 庫内穴あき | 床汚れ | |
