| 車 両 情 報 | | | | |
| 日野 | 令和5年04月 | 2RG-XZU710M | 冷凍バン | XZU710-0036329 |

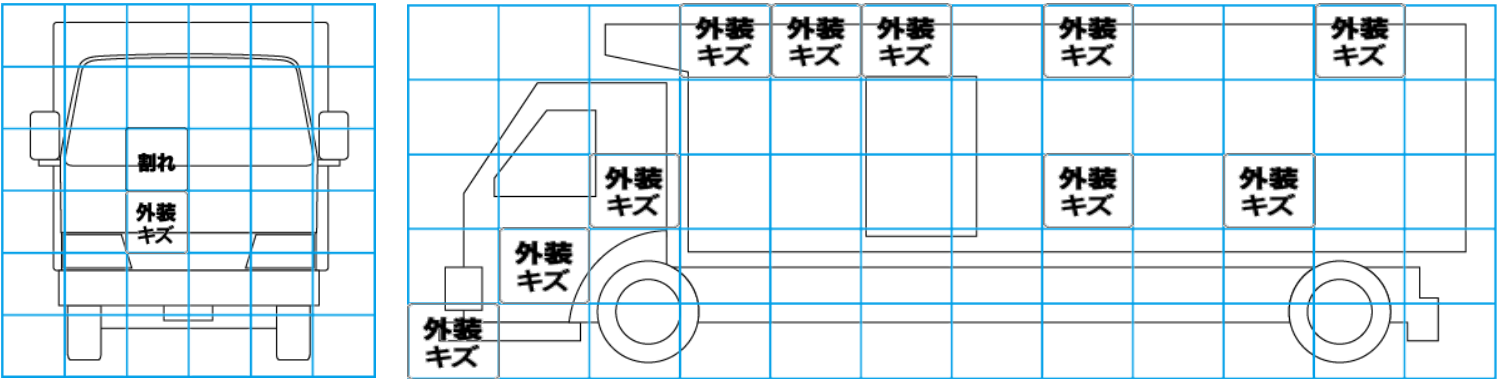
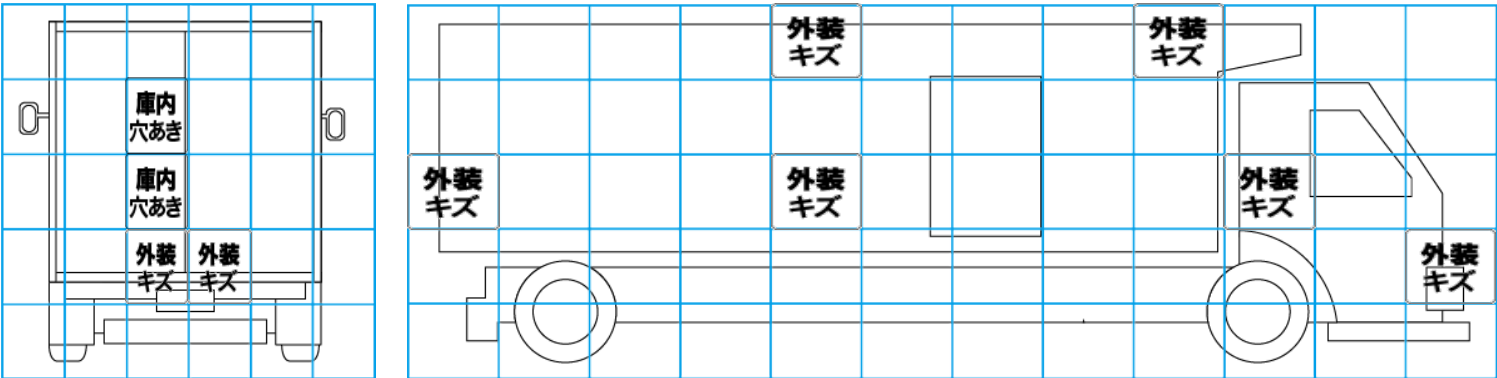
| 外装状態 | | | |

| 外装状態 | | | |
|---|---|---|---|
| 有 | 確認済 | 無 | 飛石有(リペア可) |

| 【外装】 | | | | 【ボデー内】 | | | | | | | |
| 外装キズ | 外装へこみ | うき | 曲がり | サビ | 補修跡 | 割れ | 庫内キズ | 庫内へこみ | 庫内穴あき | 床汚れ | |
