| 車 両 情 報 | | | | |
| 日野 | 令和4年01月 | 2KG-FD2ABG | アルミウイング | FD2AB-126827 |

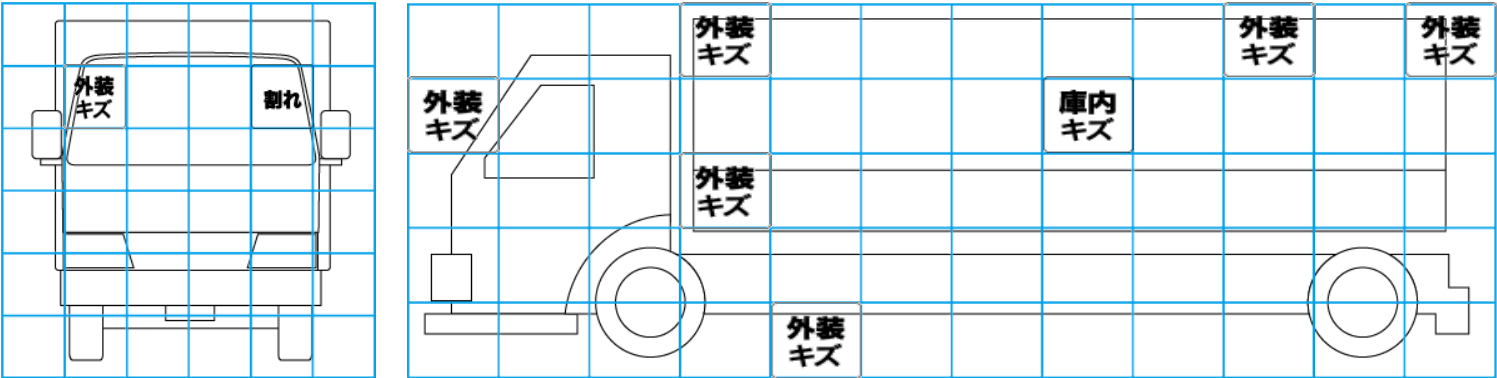
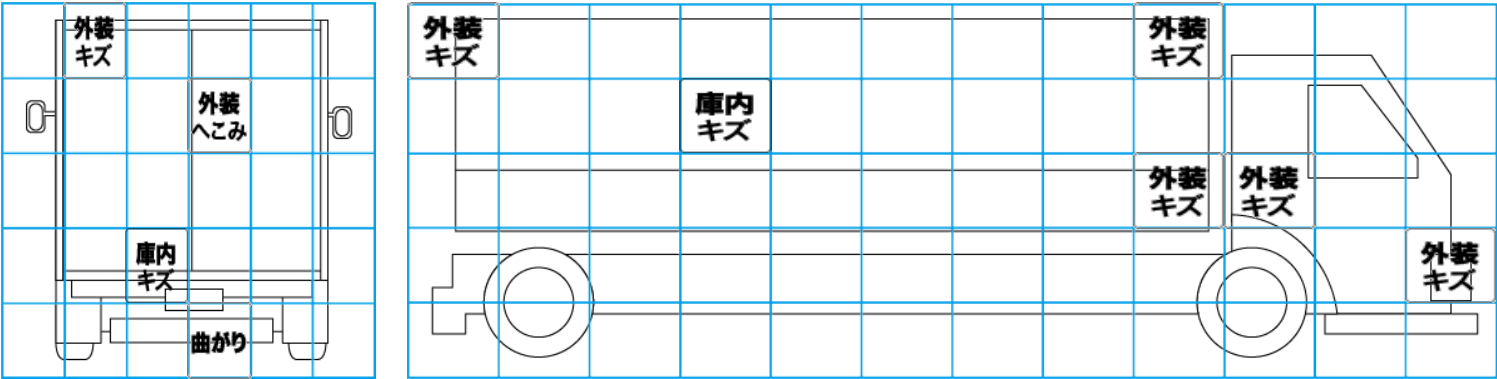
| 外装状態 | | | |

| 外装状態 | | | |
|---|---|---|---|
| キャブコーション | フレーム番号 | フレームのさび | 飛石 |
| 有 | 確認済 | 無 | 飛石有(リペア不可) |

| 【外装】 | | | | 【ボデー内】 | | | | | | | |
| 外装キズ | 外装へこみ | うき | 曲がり | サビ | 補修跡 | 割れ | 庫内キズ | 庫内へこみ | 庫内穴あき | 床汚れ | |
