| 車 両 情 報 | | | | |
| 東邦 | 平成28年12月 | -TC36H1C34改 | コンテナトレーラー | TC36H1C34-80481 |

| 上物仕様 | | | |
|---|---|---|---|
| コンテナトレーラー | 東邦車輛 | TC36H1C34<br>「TC36H1C34-80481」 | 平成28年12月 |
| 冷蔵冷凍コンテナ | 矢野特殊自動車 | BXT1201-1<br>「B170206」 | 平成29年02月 |

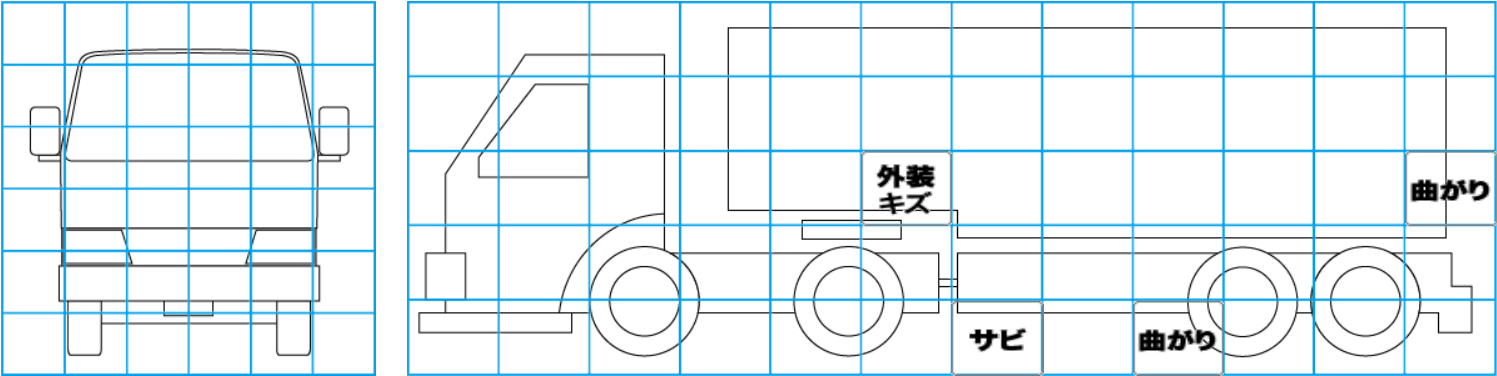
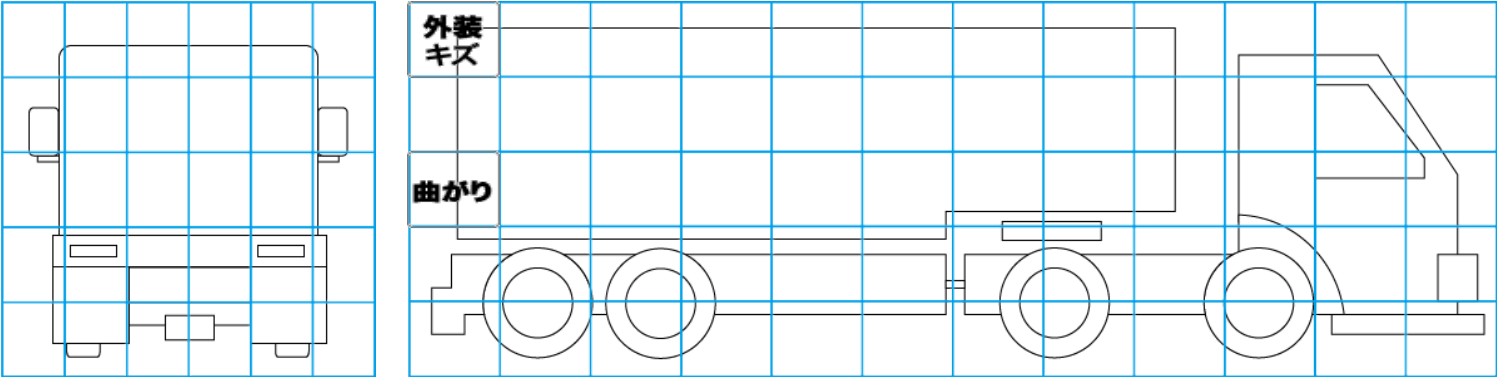
| 外装状態 | | | |

| 外装状態 | | | |
|---|---|---|---|
| キャブコーション | フレーム番号 | フレームのさび | 飛石 |
| 有 | 確認済 | 小 | |

| 【外装】 | | | | | | | | | | | | 【ボデー内】 | | | |
| 外装キズ | 外装へこみ | うき | 曲がり | サビ | 補修跡 | 割れ | 庫内キズ | 庫内へこみ | 庫内穴あき | 床汚れ | | | | | |
