| 車 両 情 報 | | | | |
| 日野 | 令和5年08月 | 2KG-FD2ABG | アルミウイング | FD2AB-134593 |

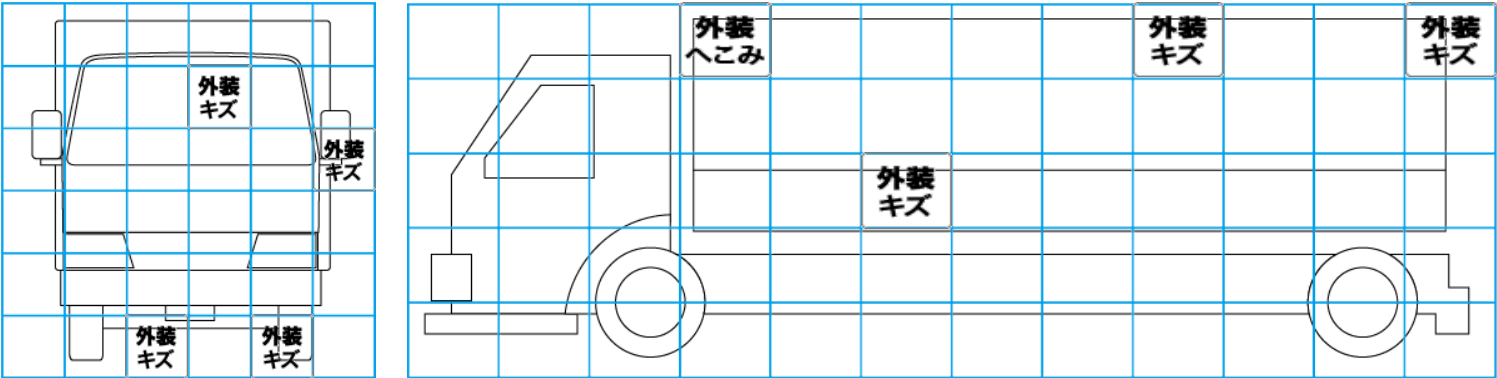
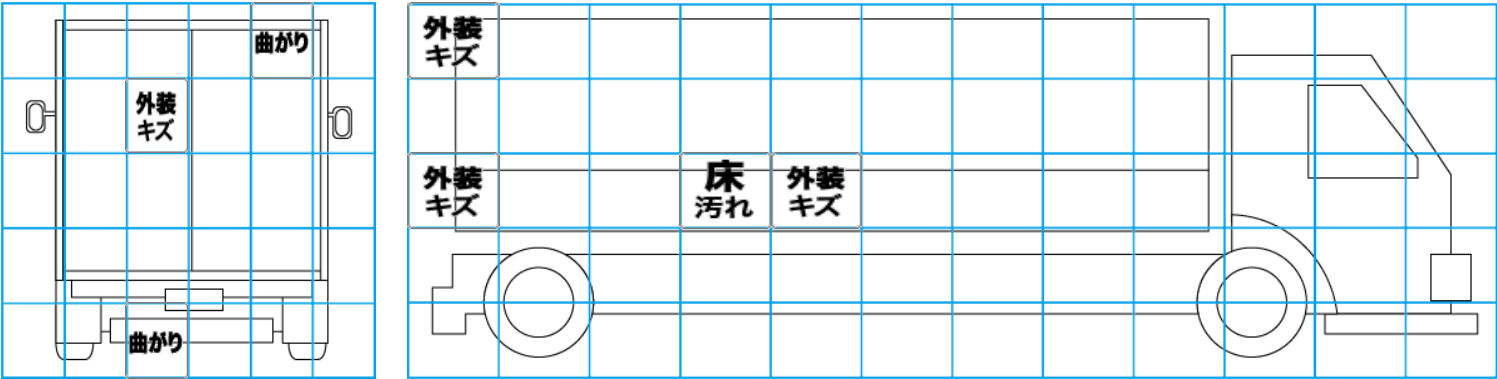
| 外装状態 | | | |

| 外装状態 | | | |
|---|---|---|---|
| キャブコーション | フレーム番号 | フレームのさび | 飛石 |
| 有 | 確認済 | 無 | 飛石有(リペア可) |

| 【外装】 | | | | 【ボデー内】 | | | | | | | |
| 外装キズ | 外装へこみ | うき | 曲がり | サビ | 補修跡 | 割れ | 庫内キズ | 庫内へこみ | 庫内穴あき | 床汚れ | |
