| 車 両 情 報 | | | | |
| 三菱ふそう | 令和1年07月 | TPG-FEA50 | ドライバン | FEA50-572715 |

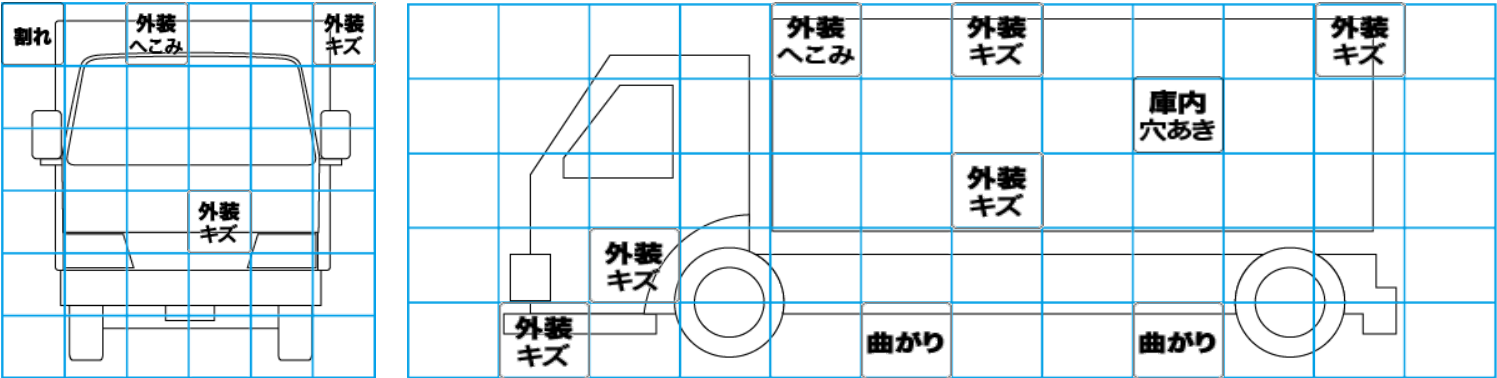
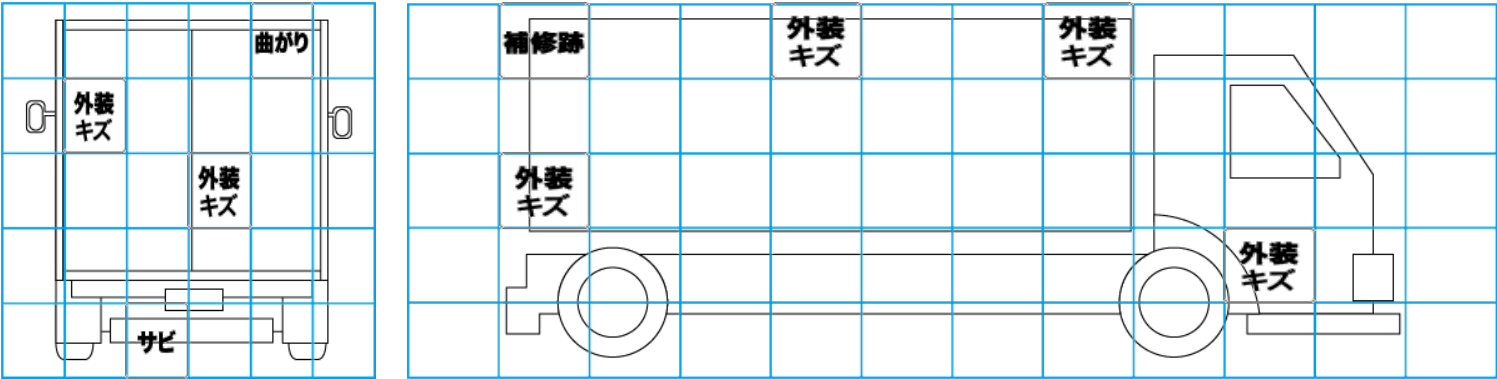
| 外装状態 | | | |

| 上物仕様 | | | |
|---|---|---|---|
| 【備考】 ラッシングレール2段。庫内灯2ケ。90度ストッパー。ベンチレーター前後1対。左スライド式サイド扉。床板汚れ有。ルーフリヤ右凹み、修復有。左サイド内張穴あき左前方上部コルゲートパネル凹み。。左サイド扉傷。左サイドバンパー曲がり、傷。右前キャスティング割れ。 | | | |

| 外装状態 | | | |
|---|---|---|---|
| 有 | 確認済 | 無 | 点傷有 |

| 【外装】 | | | | 【ボデー内】 | | | | | | | |
| 外装キズ | 外装へこみ | うき | 曲がり | サビ | 補修跡 | 割れ | 庫内キズ | 庫内へこみ | 庫内穴あき | 床汚れ | |
