| 車 両 情 報 | | | | |
| 三菱ふそう | 令和3年11月 | 2KG-FK72F | 脱着式コンテナ車 | FK72F-606748 |

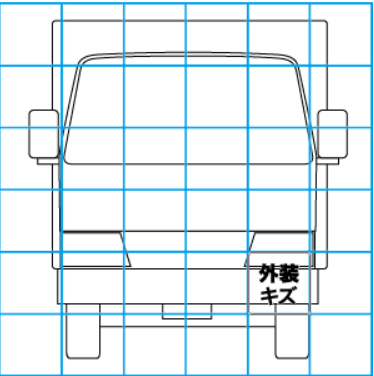
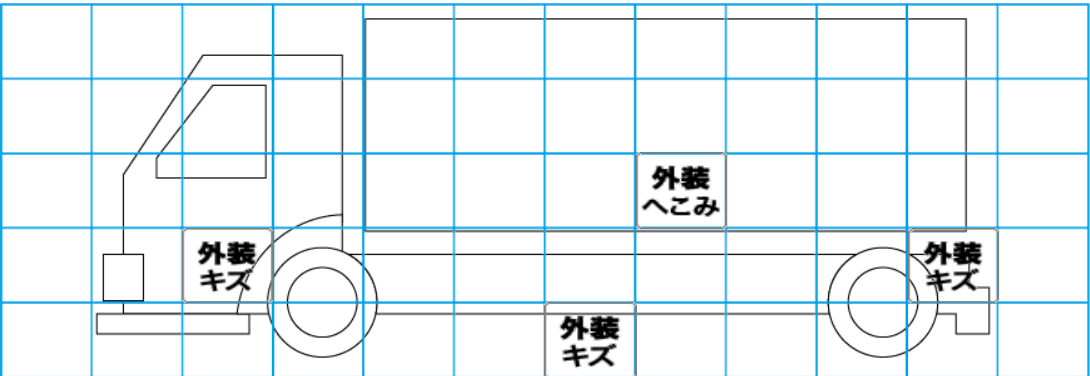
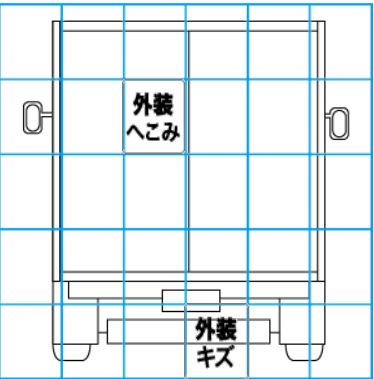
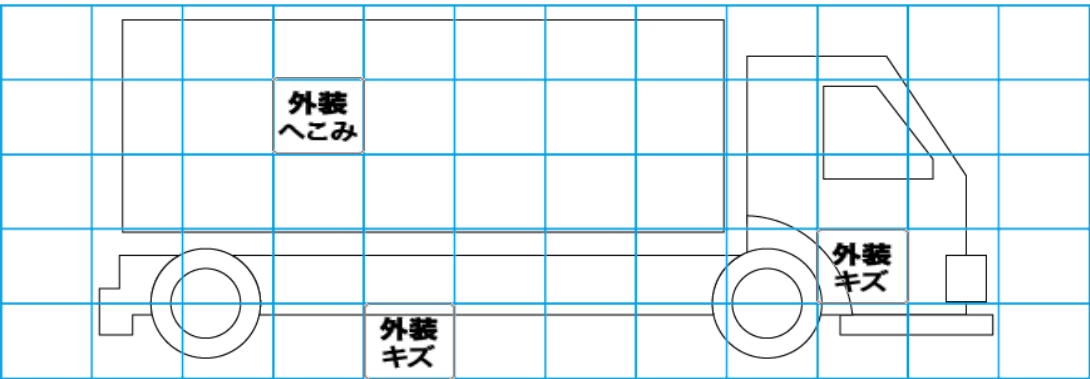
外装状態

【備考】 観音扉式。床凹み。

| キャブコーション | フレーム番号 | フレームのさび | 飛石 |
|---|---|---|---|
| 有 | 確認済 | 無 | 点傷有 |

特記事項    キャブ内キズ、汚れ。オートクルーズ付。後部大型反射板曲がり、欠品。
