| 車 両 情 報 | | | | |
| 車名 | 初年度登録 | 型式 | 形状 | 車台番号 |
| いすゞ | 平成28年05月 | TKG-FRR90T2 | アルミ平 | FRR90-7095759 |

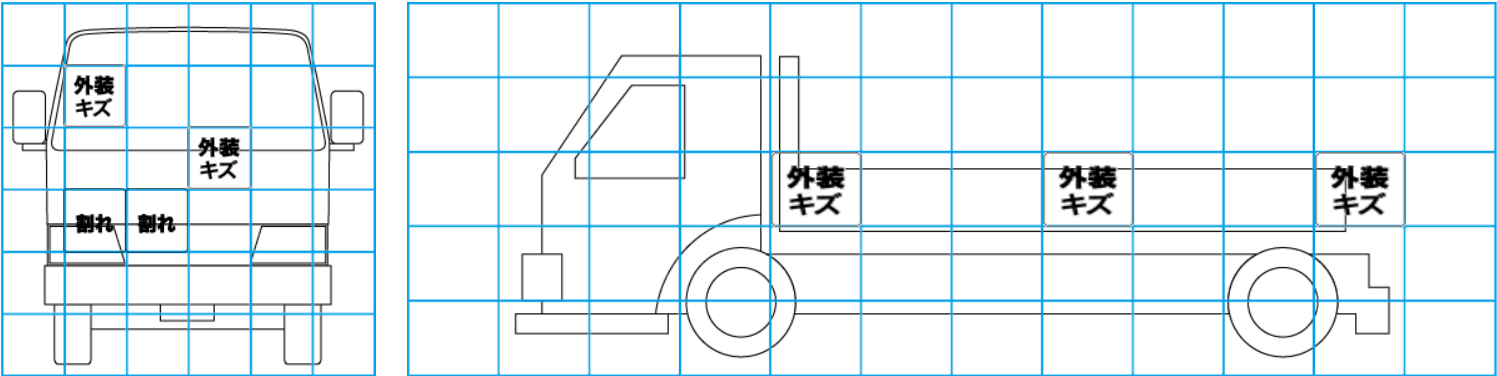
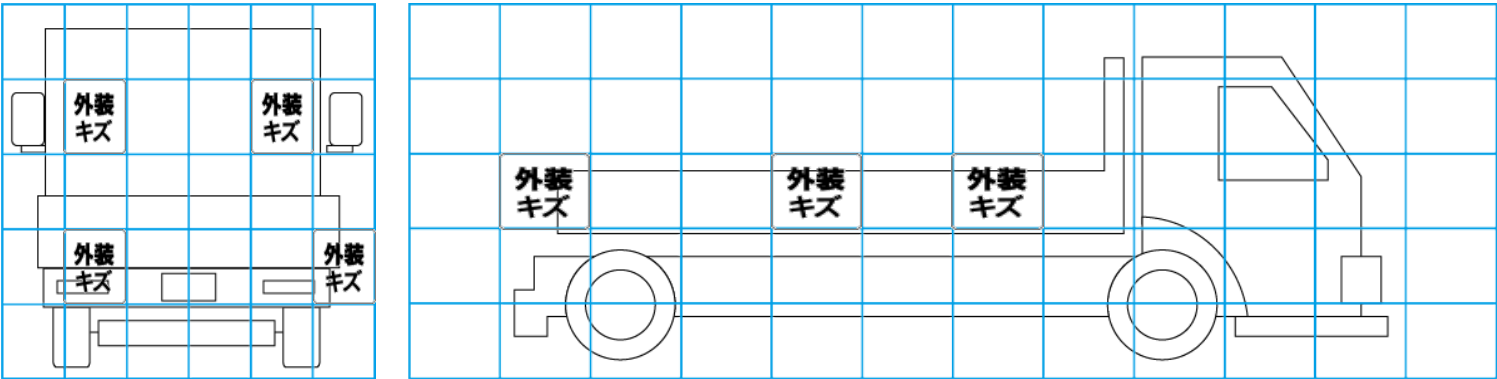
| 外装状態 | | | |

| 外装状態 | | | |
|---|---|---|---|
| キャブコーション | フレーム番号 | フレームのさび | 飛石 |
| 有 | 確認済 | 無 | 点傷有 |

| 【外装】 | | | | 【ボデー内】 | | | | | | | |
| 外装キズ | 外装へこみ | うき | 曲がり | サビ | 補修跡 | 割れ | 庫内キズ | 庫内へこみ | 庫内穴あき | 床汚れ | |
