| 車 両 情 報 | | | | |
| 三菱ふそう | 令和6年09月 | 2PG-FS74HZ | 冷凍バン | FS74HZ-547384 |

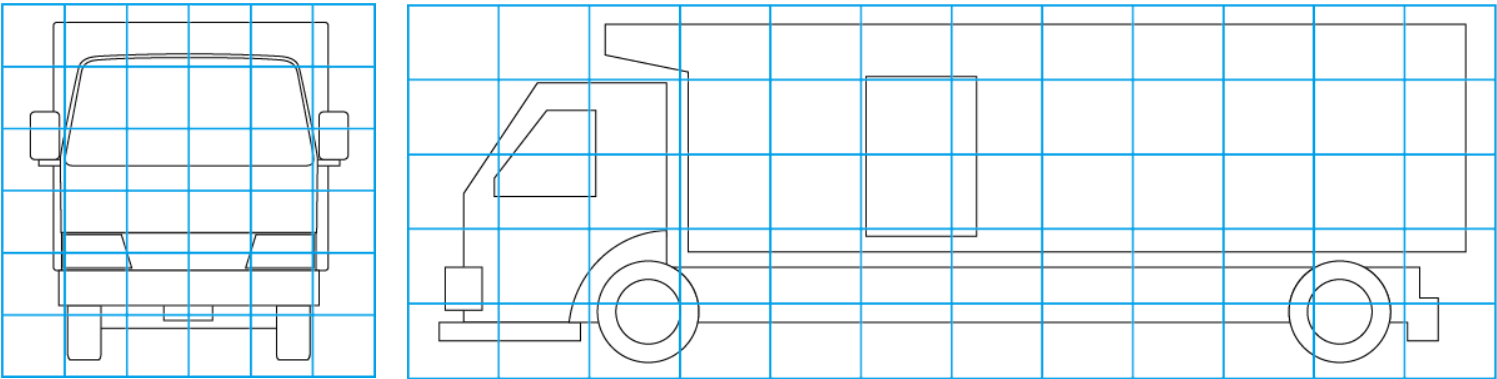
| 外装状態 | | | |

| 外装状態 | | | |
|---|---|---|---|
| キャブコーション | フレーム番号 | フレームのさび | 飛石 |
| 有 | 確認済 | 無 | 点傷有 |

| 【外装】 | | | | 【ボデー内】 | | | | | | | |
| 外装キズ | 外装へこみ | うき | 曲がり | サビ | 補修跡 | 割れ | 庫内キズ | 庫内へこみ | 庫内穴あき | 床汚れ | |
