| 車 両 情 報 | | | | |
| 日野 | 令和4年01月 | 2KG-FD2ABG | アルミウイング | FD2AB-127131 |

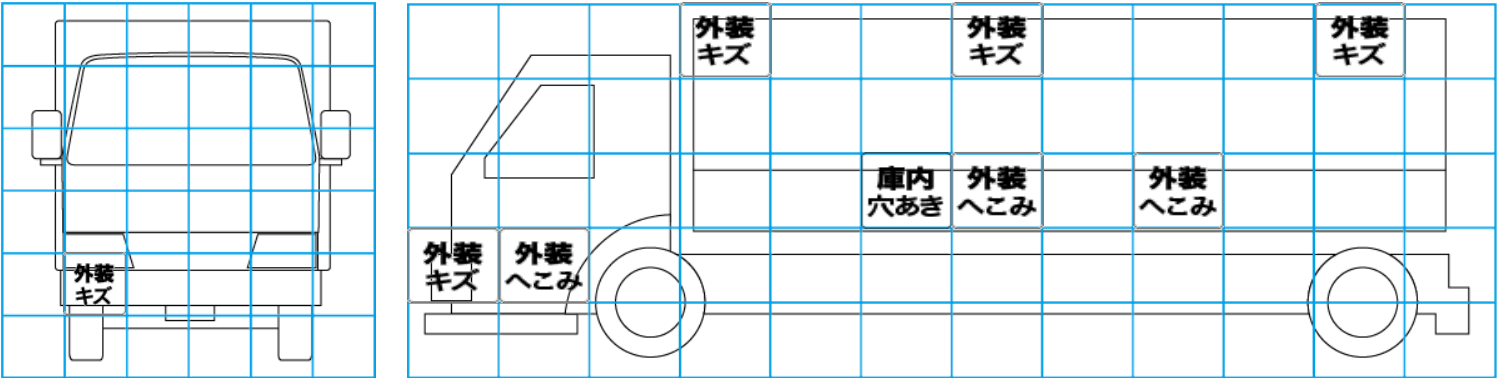
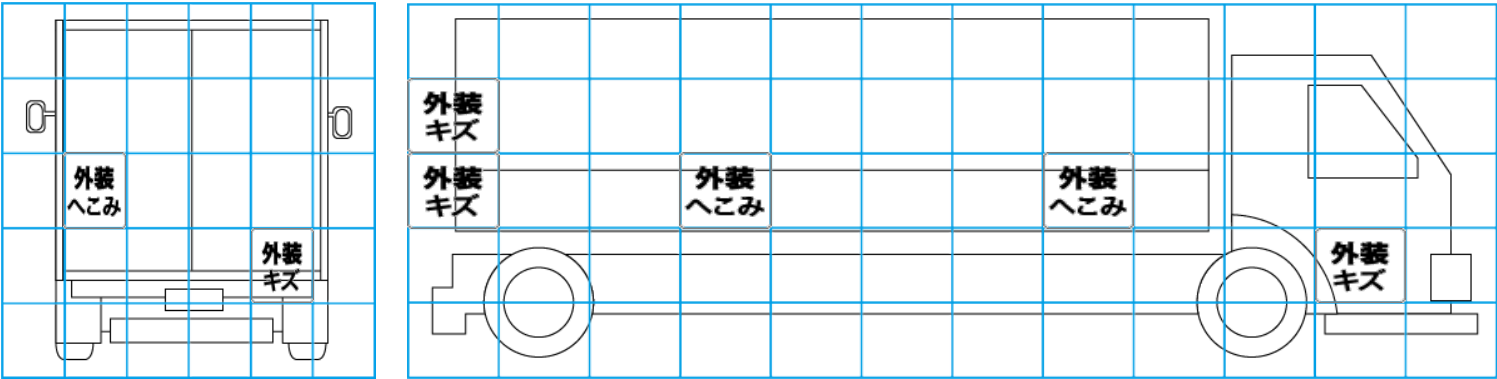
| 外装状態 | | | |

| 上物仕様 | | | |
|---|---|---|---|
| 【備考】 ラッシングレール2段。鳥居形引き出しフック5対。庫内灯3ヶ。床キズ、汚れ。庫内凹み、穴あき。リヤステップ曲がり。 | | | |

| 外装状態 | | | |
|---|---|---|---|
| 有 | 確認済 | 無 | 点傷有 |

| 【外装】 | | | | 【ボデー内】 | | | | | | | |
| 外装キズ | 外装へこみ | うき | 曲がり | サビ | 補修跡 | 割れ | 庫内キズ | 庫内へこみ | 庫内穴あき | 床汚れ | |
