| 車 両 情 報 | | | | |
| 三菱ふそう | 平成24年06月 | QKG-FS54VZ | アルミウイング | FS54VZ-502632 |

| 上物仕様 | | | |
|---|---|---|---|
| アルミウイング | パブコ | 「259A4979」 | 平成24年 |

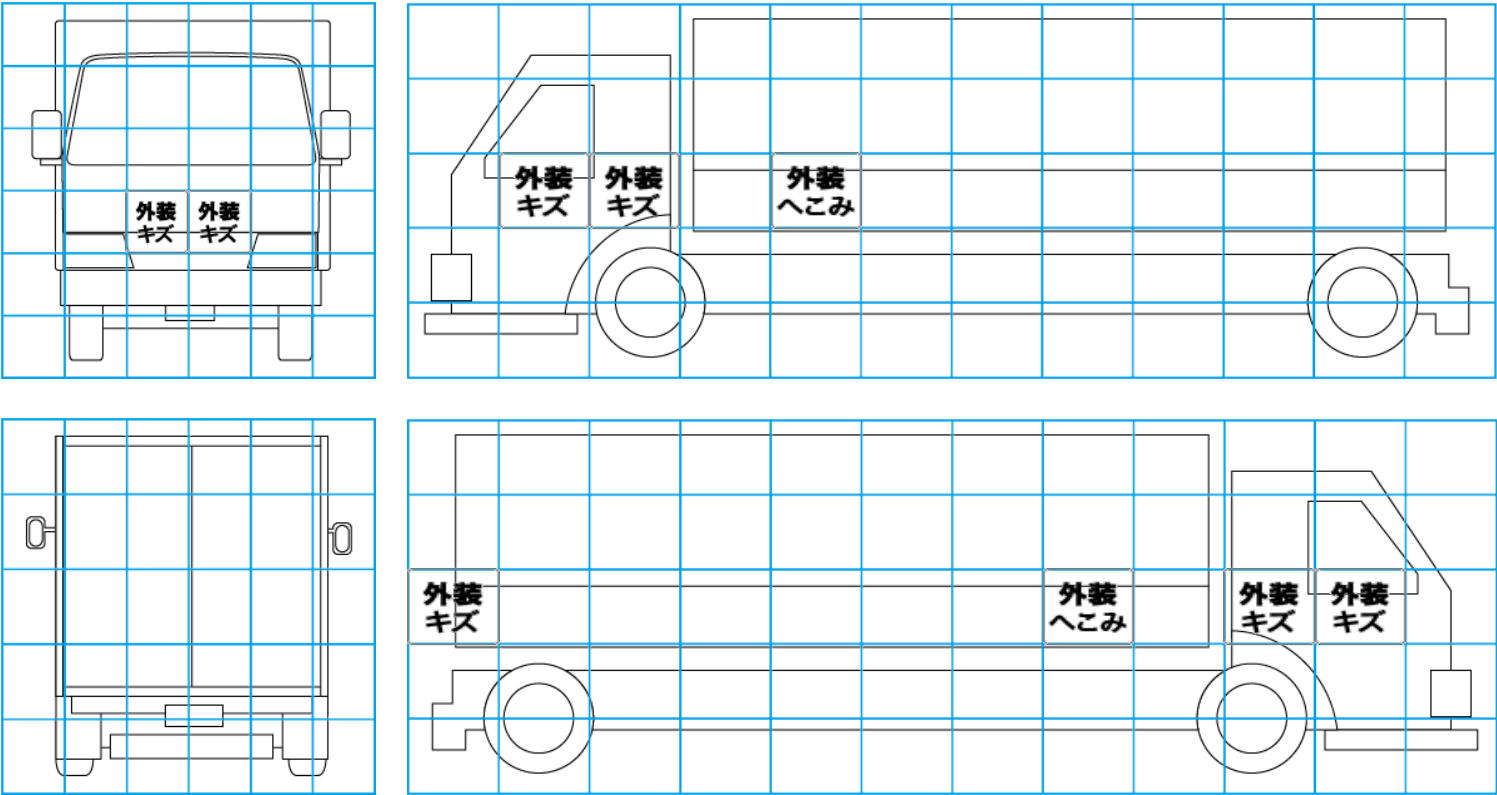
| 外装状態 | | | |

| 外装状態 | | | |
|---|---|---|---|
| キャブコーション | フレーム番号 | フレームのさび | 飛石 |
| 有 | 確認済 | 無 | 点傷有 |

| 【外装】 | | | | 【ボデー内】 | | | | | | | |
| 外装キズ | 外装へこみ | うき | 曲がり | サビ | 補修跡 | 割れ | 庫内キズ | 庫内へこみ | 庫内穴あき | 床汚れ | |
