| 車 両 情 報 | | | | | |
| いすゞ | 平成28年7月 | TKG-FRR90S2 | 冷凍パン | FRR90-7096361 | |

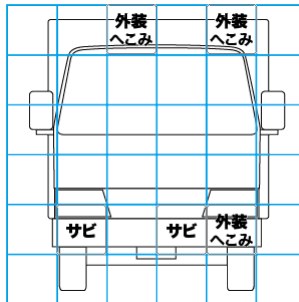
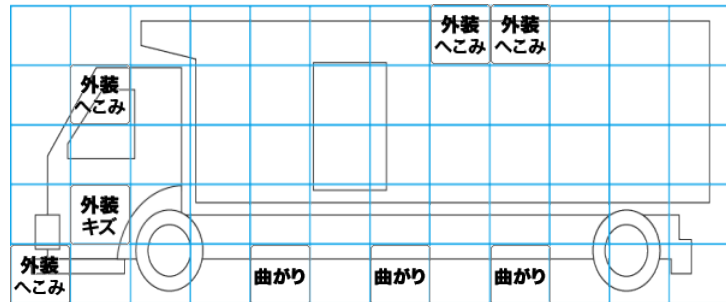
【外装】

特記事項 キャブ内キズ汚れ。左ビラー凹みサビ。リヤバンパー割れ。キャブブルーワ凹み。  
エンジンキー1本（キーレス付）、ボディキー5本。  
記録簿 有（R4/9～R7/3）

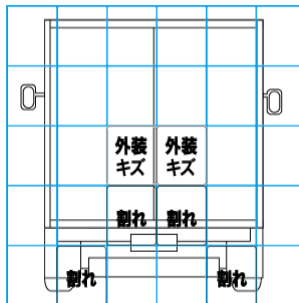
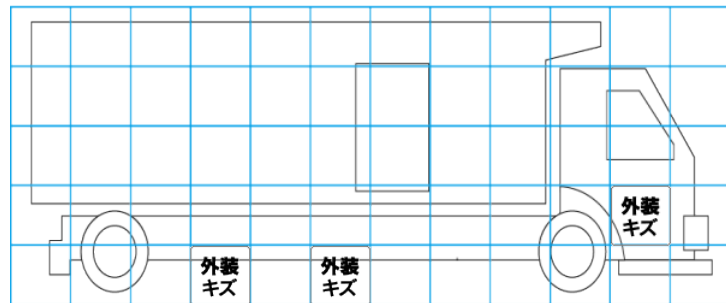
【ボデー内】

| 上物仕様 | | | |
|---|---|---|---|
| <p>【備考】断熱材：サイド75mm、リヤ100mm。ラッシングレール2段。左サイド扉片開き式。水抜き穴前後2対。90度ストッパー。庫内灯3ヶ。左サイドバンパー曲がり。左右カノン扉枠下側割れ。</p> | | | |
