| 車両情報 | | | | |
| いすゞ | 平成29年11月 | TKG-FRR90S2 | ドライバン | FRR90-7119038 |

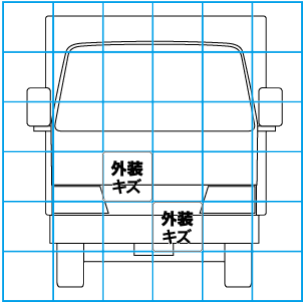
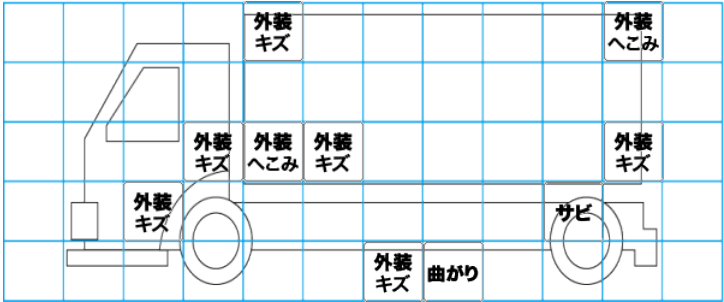
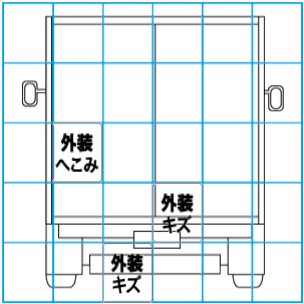
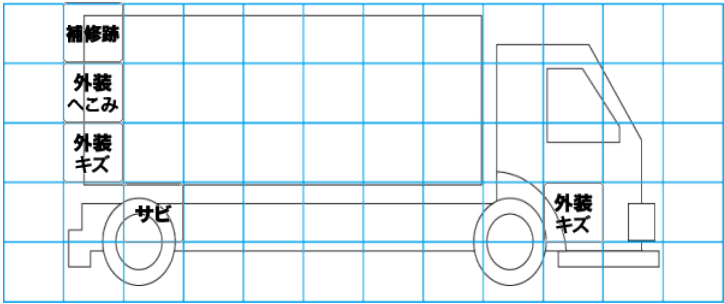
【外装】

| 上物仕様 | | | |
|---|---|---|---|
| 【備考】ラッシングレール2段。庫内灯2ケ。左スライド式サイド扉。右サイドリヤ上部コルゲート穴あき補修有り。    左前コーナーポストキズ・凹み。 | | | |

| 外装状態 | | | |
|---|---|---|---|
| キャブコーション | フレーム番号 | フレームのさび | 飛石 |
| 有 | 確認済 | 小 | 点傷有 |
