| 車 両 情 報 | | | | | |
| いすゞ | 平成26年11月 | QKG-CXZ77AT | 土砂禁ダンプ | CXZ77AT-7007794 | |

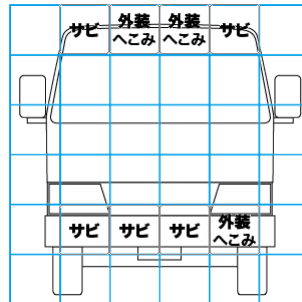
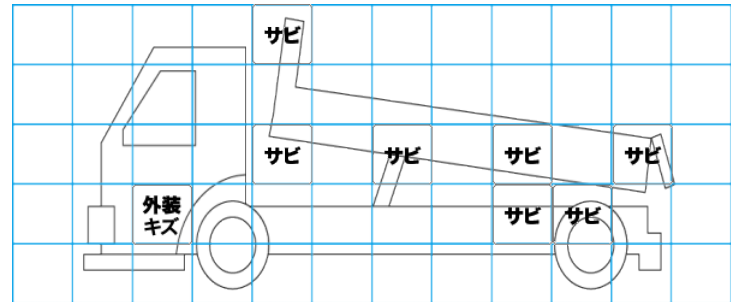
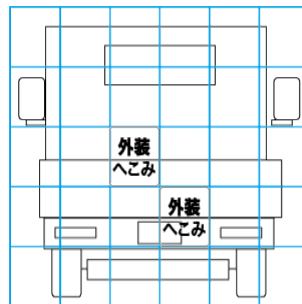
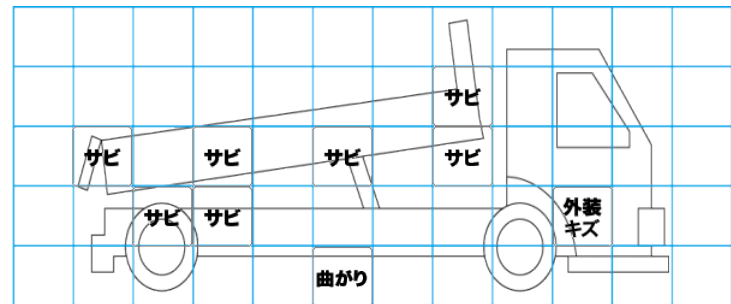
| 外装状態 | | | |

特記事項 キャブ内キズ・汚れ有り。

左ドア・左ピラー修復跡。安全窓内 窓ロック不良。キャブーフ凹み。

キャブサスチェックランプ点灯(リヤキャブサス上がらない)。

| 上物仕様 | | | |
|---|---|---|---|
| 【備考】床暖仕様。作業灯2ヶ(2ヶ不灯)。電動コボレーン(固着使用不可)。脱着式さし枠付(610mm)。前たて曲がり。コボレーン左右曲がり。床凹み。リヤゲート凹み。ボデー塗装剥がれ。リヤ台枠凹み。安全棒固着使用不可。 | | | |

| 外装状態 | | | |
|---|---|---|---|
| キャブコーション | フレーム番号 | フレームのさび | 飛石 |
| 有 | 確認済 | 小 | 点傷有 |
