| 車両情報 | | | | |
| いすゞ | 平成26年11月 | QKG-CXZ77AT | ダンプ | CXZ77AT-7007780 |

| 上物仕様 | | | |

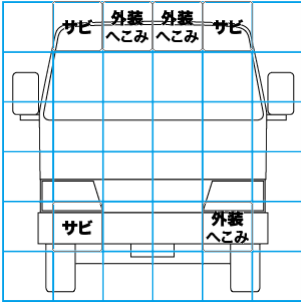
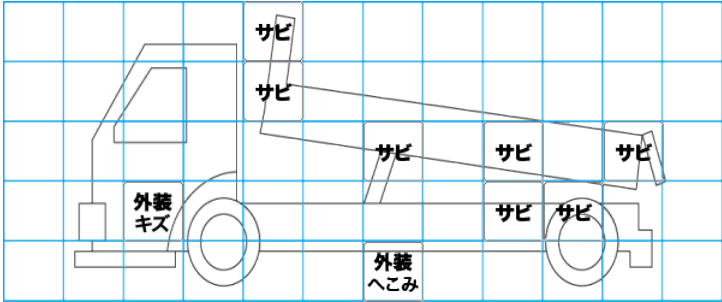
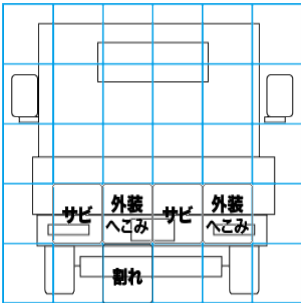
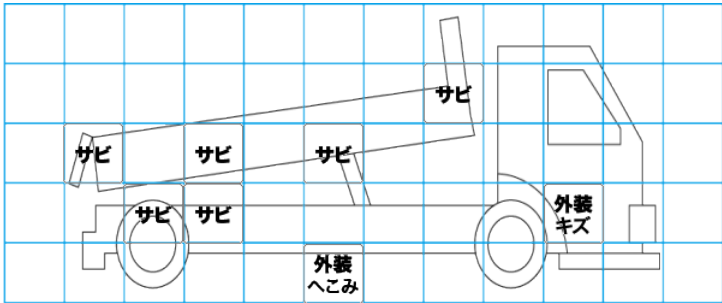
【外装】

特記事項 キャブ内キズ・汚れ有り。リヤバンパー割れ。キャブルーフ凹み。

| 上物仕様 | | | |
|---|---|---|---|
| 【備考】床暖仕様。作業灯2ケ。前立て曲がり。電動コボレーン(サニーホース付)。床凹み。ボデー塗装剥がれ。安全棒固着使用不可。 | | | |

| 外装状態 | | | |
|---|---|---|---|
| 有 | 確認済 | 小 | 点傷有 |
