車両情報				
車名	初年度登録	型式	形状	車台番号
いすゞ	平成26年11月	KQG-CXZ77AT	ダンプ	CXZ77AT-7007779
走行	馬力	シフト	ブレーキ	ボディ内寸
147,966km	380PS/279KW	M/T 7速	エア	長: 5,100 mm 幅: 2,210 mm 高: 530 mm 門高: mm

◎:良好 ○:通常走行問題なし △:要修理 /:装備無し ※あくまでも当社判断基準によるものです

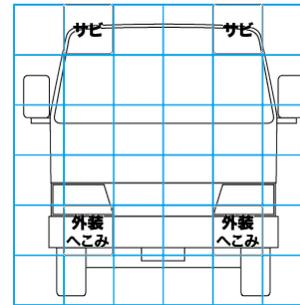
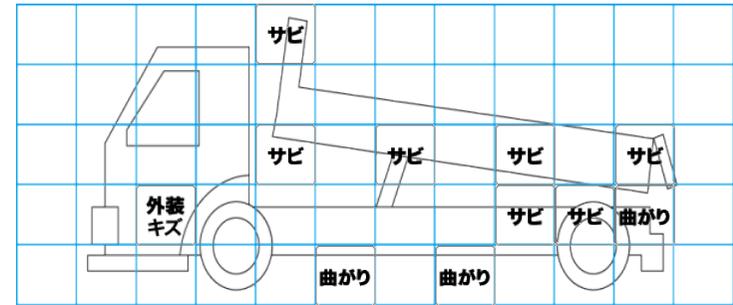
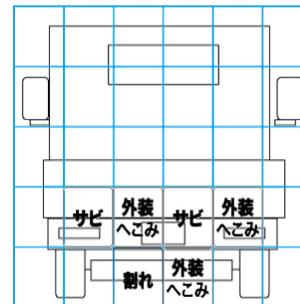
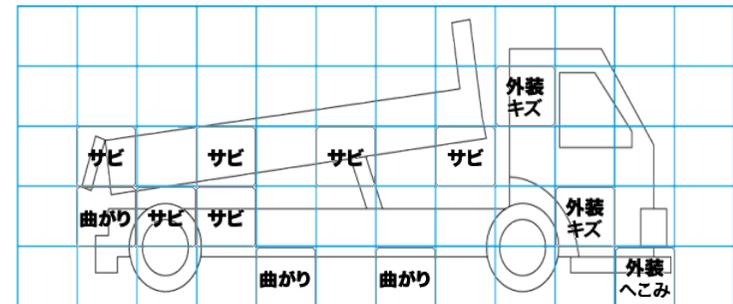
【外装】

特記事項 キャブ内キズ・汚れ有り。安全窓内 窓ロック不良。リヤバンパー割れ。左右テールランプブラケット曲がり。
 エンジンキー2本、キーレスリモコン3個。
記録簿 有 (H27/2~R7/4)

【備考】 床暖仕様。作業灯2ヶ。電動コボレーン付(左右曲がり)。横ネタ凹み・曲がり。床凹み。リヤゲートロックつめ溶接割がれ。前立て曲がり。左右サイドバンパー曲がり。ボデー塗装剥がれ。リヤ台枠凹み。リヤゲート凹み。安全棒固着使用不可。

外装状態			
キャブコーション	フレーム番号	フレームのさび	飛石
有	確認済	小	点傷有
