| 車 両 情 報 | | | | |
| 日野 | 平成29年11月 | TKG-FD9JLAA | ドライバン | FD9JLA-20445 |

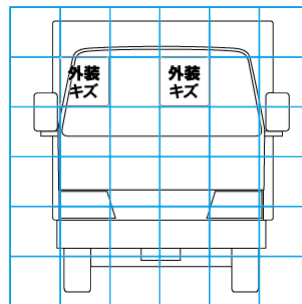
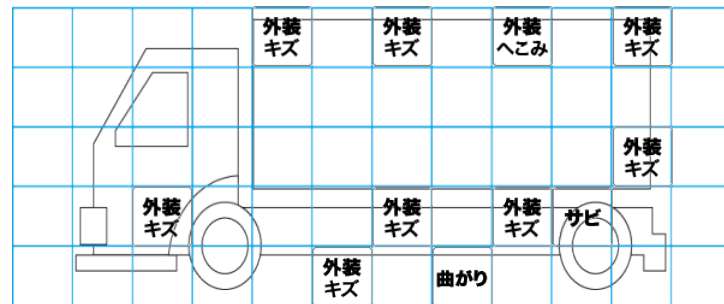
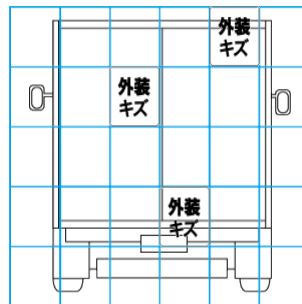
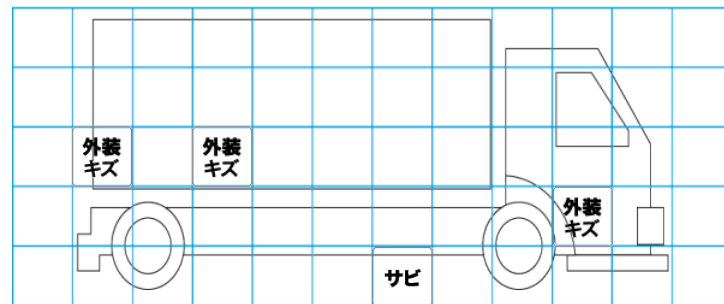
【外装】

| 外装状態 | | | |
|---|---|---|---|
| 有 | 確認済 | 小 | 飛石有(リペア可) |

| 外装<br>キズ | 外装<br>へこみ | うき | 曲がり | サビ | 補修跡 | 割れ | 庫内<br>キズ | 庫内<br>へこみ | 庫内<br>穴あき | 床<br>汚れ |
