| 車両情報 | | | | | |
| いすゞ | 令和 1年7月 | TPG-NPR85AN | 冷凍バン | NPR85-7089716 | |

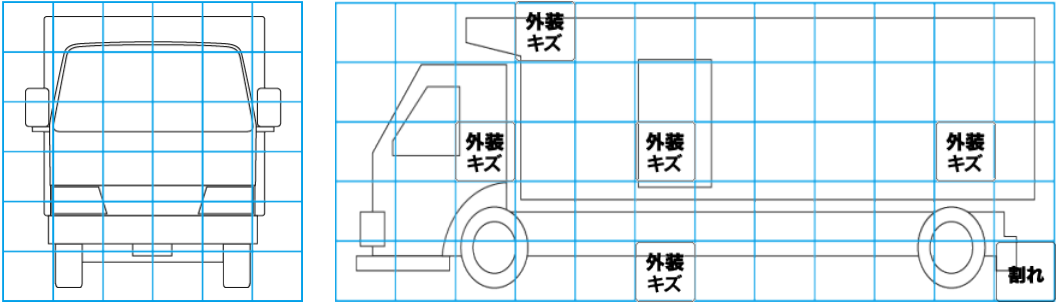
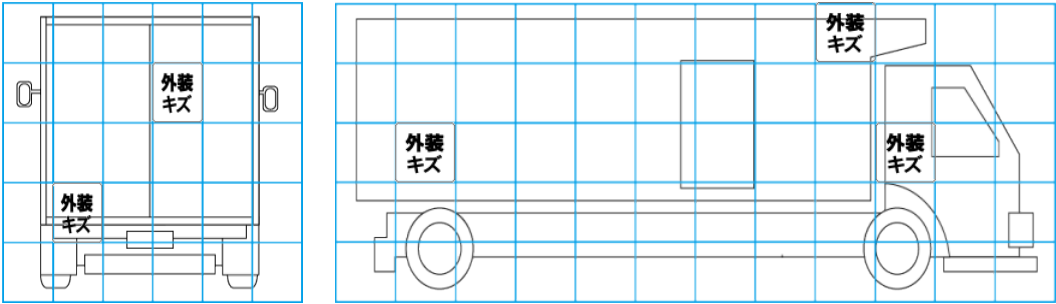
| 外装状態 | | | |

| 外装状態 | | | |
|---|---|---|---|
| キャブコーション | フレーム番号 | フレームのさび | 飛石 |
| 有 | 確認済 | 無 | 無 |

| 【外装】 | | | | 【ボデー内】 | | | |
|---|---|---|---|---|---|---|---|
| 外装キズ | 外装へこみ | うき | 曲がり | サビ | 補修跡 | 割れ | 庫内キズ |
