| 車 両 情 報 | | | | | |
| いすゞ | 平成29年6月 | TKG-FRR90S1 | アルミ平 | FRR90-7112643 | |

◎：良好      ○：通常走行問題なし      △：要修理      ／：装備無し      ※あくまでも当社判断基準によるものです

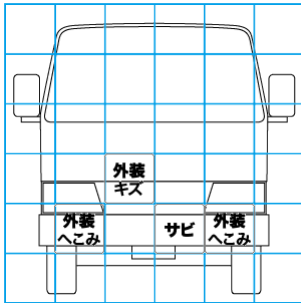
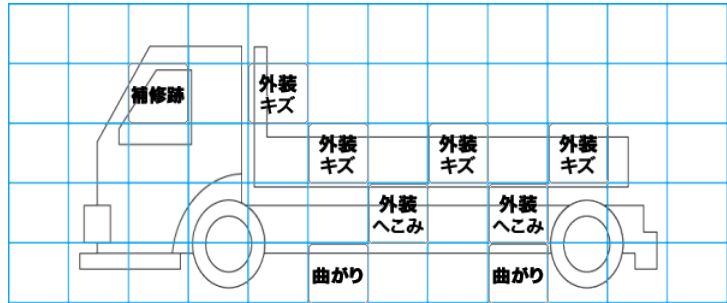
【外装】

特記事項 キャブ内キズ・汚れ。左ピラー修復跡。  
エンジンキー1本（キーレス付、作動不良）スペア無し。

| 上物仕様 | | | |
|---|---|---|---|
| 【備考】引き出しフック4対。前立て鉄板剥がれ。前立て曲がり。左サイドバンパー曲がり。 | | | |

| 外装状態 | | | |
|---|---|---|---|
| 有 | 確認済 | 小 | 点傷有 |

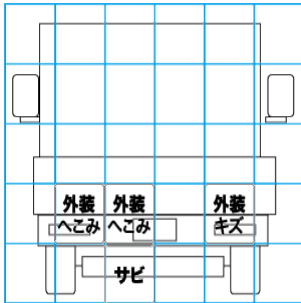
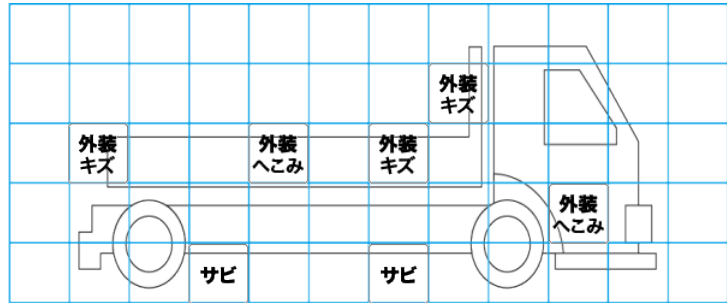
【ボデー内】

| 外装キズ | 外装へこみ | うき | 曲がり | サビ | 補修跡 | 割れ | 庫内キズ | 庫内へこみ | 庫内穴あき | 床汚れ |
