| 車 両 情 報 | | | | | |
| いすゞ | 平成29年7月 | TPG-NPR85AN | ドライバン | NPR85-7069558 | |

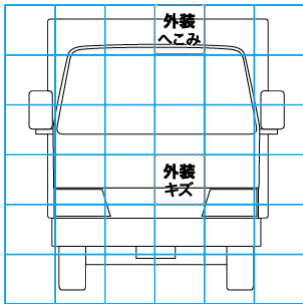
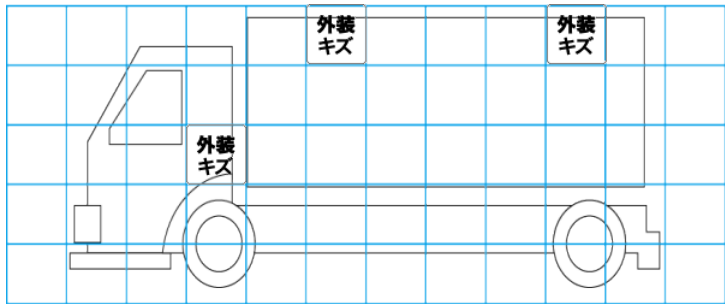
【外装】

特記事項 キャブ内キズ、汚れ。キャブルーフへこみ  
エンジンキー2本（内、キーレス付1本）。ポディーキー2本。

| 上物仕様 | | | |
|---|---|---|---|
| 【備考】ラッシングレール2段。左サイド扉スライド式。パンチレーター前後1対。庫内灯2ヶ。リヤ右水切りへこみ、車高灯レンズ割れ。 | | | |
