| 車両情報 | | | | |
| いすゞ | 平成29年7月 | TPG-NPR85AN | ドライバン | NPR85-7069588 |

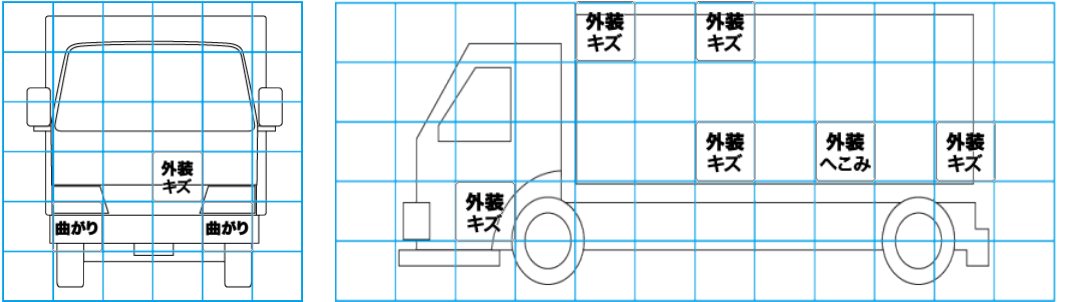
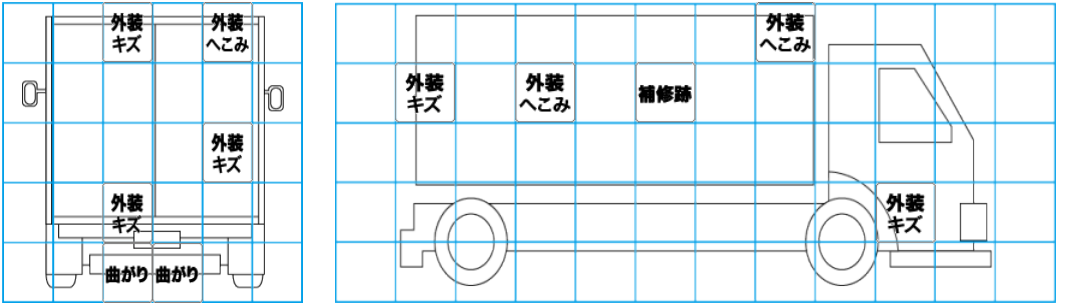
| 外装状態 | | | |

特記事項    キャブ内キズ・汚れ。リヤ左右フレーム曲がり（ステップ取付部）。  
エンジンキー１本（キーレス付）スベア無し、ボディキー１本。

| 上物仕様 | | | |
|---|---|---|---|
| 【備考】 ラッシングレール２段。左サイド扉スライド式。庫内灯２ケ。ベンチレーター２ケ。<br>ボディー右側面補修跡有り。庫内ルーフ穴あき補修跡有り。 | | | |

| 外装<br>キズ | 外装<br>へこみ | うき | 曲がり | サビ | 補修跡 | 割れ | 庫内<br>キズ | 庫内<br>へこみ | 庫内<br>穴あき | 床<br>汚れ |
