| 車両情報 | | | | | |
| 日野 | 平成30年7月 | TPG-XZU712M | 冷凍バン | XZU712-0003875 | |

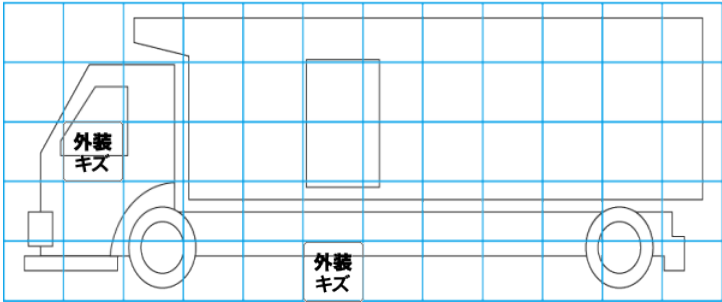
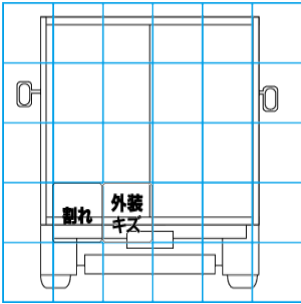
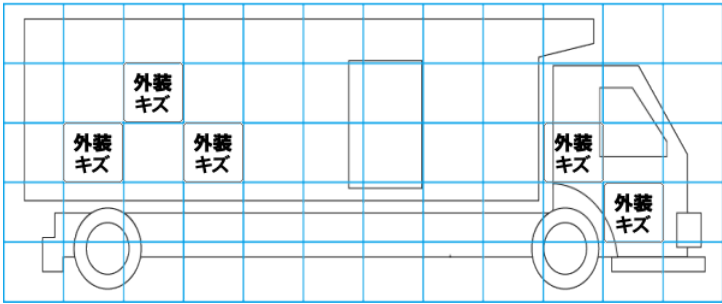
【外装】

| 外装状態 | | | |
|---|---|---|---|
| 有 | 確認済 | 小 | 点傷有 |

| 外装キズ | 外装へこみ | うき | 曲がり | サビ | 補修跡 | 割れ | 庫内キズ | 庫内へこみ | 庫内穴あき | 床汚れ |
