| 車 両 情 報 | | | | | |
| いすゞ | 平成30年11月 | TPG-NPR85AN | ドライバン | NPR85-7079467 | |

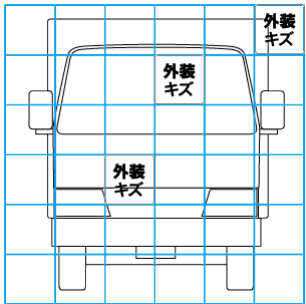
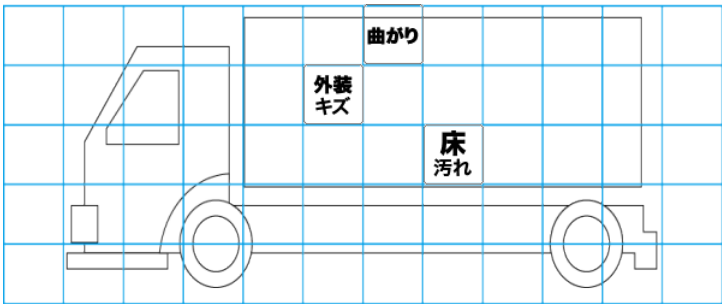
【外装】

| 外装状態 | | | |
|---|---|---|---|
| 有 | 確認済 | 小 | 点傷有 |
