| 車両情報 | | | | |
| いすゞ | 平成30年12月 | 2PG-FRR90S2 | ドライバン | FRR90-7135184 |

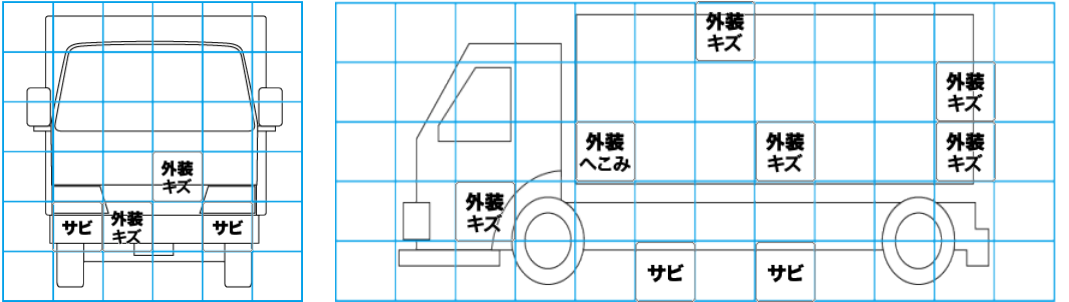
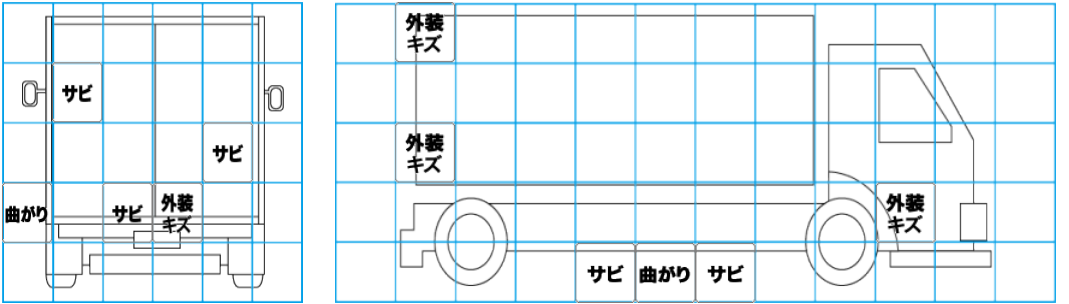
| 外装状態 | | | |

| 上物仕様 | | | |
|---|---|---|---|
| 【備考】 ラッシングレール2段。庫内灯2ケ。90度ストッパー。左スライド式サイド扉。リヤ観音扉腐食・カギ固着。クロスメンバーサビ。 | | | |
| 【備考】 PG寸法：全長1550mm・全幅2180mm・有効長1280mm・有効幅2110mm。最大荷重1000kg。庫内リモコン付。プラットフォーム渋り有り。 | | | |

| 外装状態 | | | |
|---|---|---|---|
| 有 | 確認済 | 小 | 点傷有 |

| 外装<br>キズ | 外装<br>へこみ | うき | 曲がり | サビ | 補修跡 | 割れ | 庫内<br>キズ | 庫内<br>へこみ | 庫内<br>穴あき | 床<br>汚れ |
