| 車 両 情 報 | | | | | |
| いすゞ | 平成30年12月 | TPG-NPR85AN | ドライバン | NPR85-7083198 | |

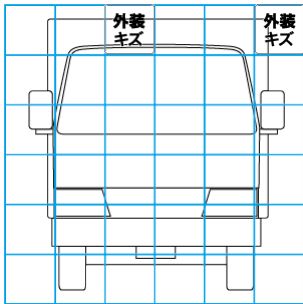
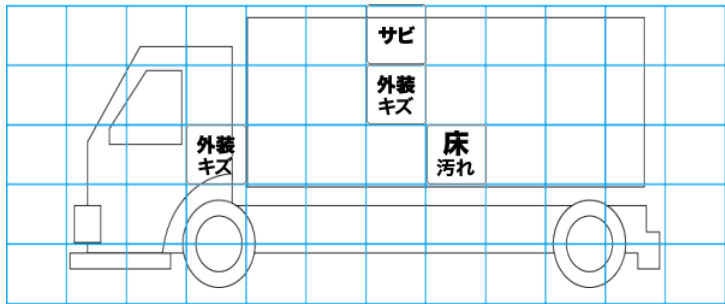
【外装】

| 外装状態 | | | |
|---|---|---|---|
| 有 | 確認済 | 無 | 飛石有(リペア可) |
