| 車 両 情 報 | | | | |
| 車名 | 初年度登録 | 型式 | 形状 | 車台番号 |
| 日野 | 平成30年7月 | TPG-XZU712M | 冷凍パン | XZU712-0003772 |

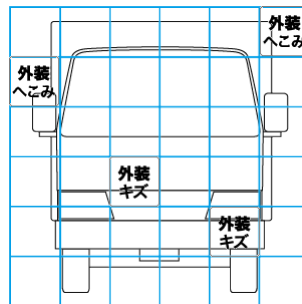
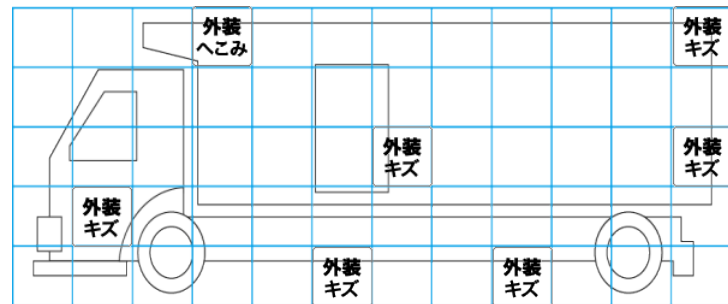
【外装】

| 上物仕様 | | | |
|---|---|---|---|
| <p>【備考】断熱 リヤ・サイド共に100mm。ラッシングレール2段。庫内灯2ケ。水抜き穴前後2対。保冷カーテン。左スライド式サイド扉。左前キャスティングヘコミ。右前コーナーカーバーヘコミ。</p> | | | |

| 外装状態 | | | |
|---|---|---|---|
| 有 | 確認済 | 無 | 点傷有 |
