| 車 両 情 報 | | | | | |
| いすゞ | 平成29年8月 | TKG-FRR90S2 | ドライバン | FRR90-7117363 | |

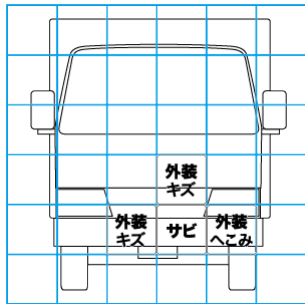
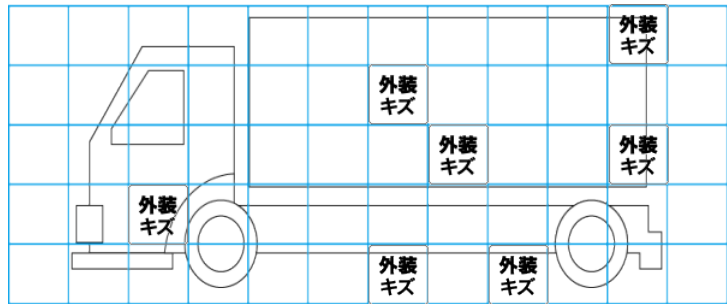
【外装】

| 上物仕様 | | | |
|---|---|---|---|
| <p>【備考】ラッシンググレール2段。庫内灯2ケ。90度ストッパー。右側面コルゲートパネル補修有。前立て内張補修跡有。右側面後方内張り穴あき。左側面後方内張浮き有。リヤクロスメンバー曲り・フレーム左後方曲り。</p> | | | |

| 外装状態 | | | |
|---|---|---|---|
| 有 | 確認済 | 無 | 点傷有 |
