| 車 両 情 報 | | | | | |
| 三菱ふそう | 平成30年6月 | 2KG-FK61F | アルミウィング | FK61F-600985 | |

| 上物仕様 | | | |
|---|---|---|---|
| アルミウイング | パプコ | 「859C4842」 | 平成30年 |

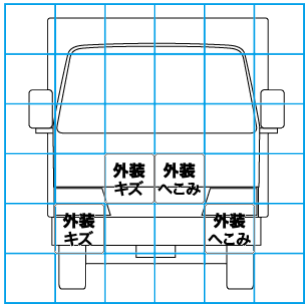
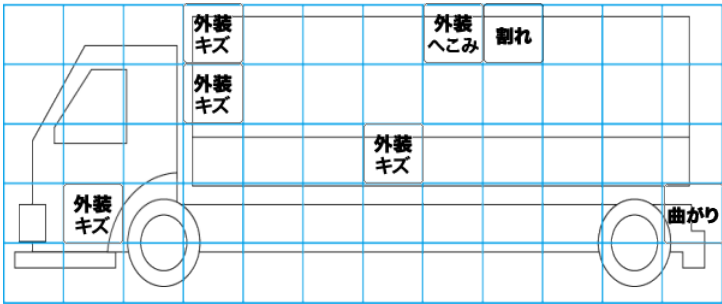
【外装】

| 上物仕様 | | | |
|---|---|---|---|
| <p>【備考】ラッシングレール1段。引き出しフック5対。90度ストッパー。庫内灯3ヶ。床後方溝カバー2個中1個欠品。<br/>庫内内張りキズ・汚れ。床ケズレ・汚れ。左観音扉曲がり、開まり悪い。 ウイング左中上凹み穴あき。ウイング右中上補修跡。</p> | | | |

| 外装状態 | | | |
|---|---|---|---|
| 有 | 確認済 | 無 | 飛石有(リペア可) |
