| 車両情報 | | | | |
| 日野 | 令和 5年8月 | 2KG-FD2ABG | 冷凍バン | FD2AB-133540 |

| 上物仕様 | | | |

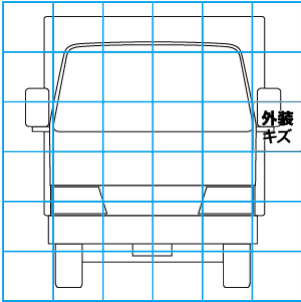
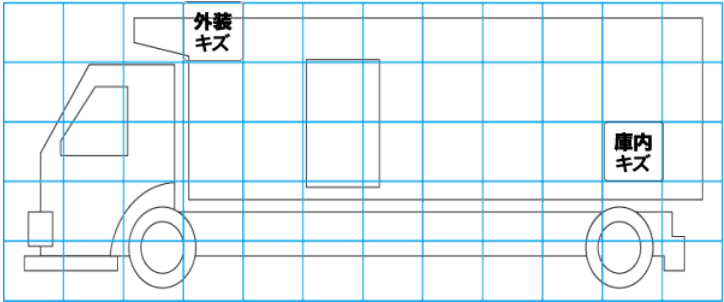
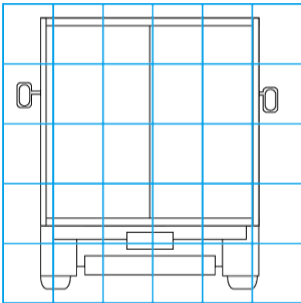
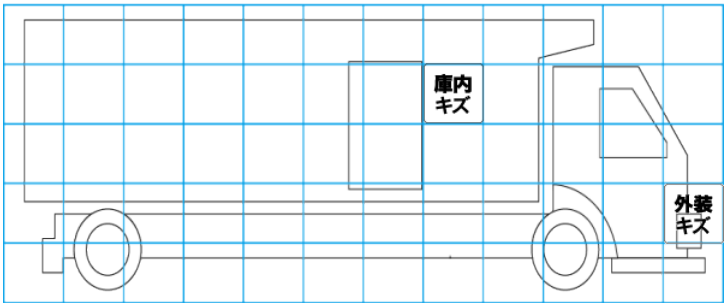
| 外装状態 | | | |

| 外装状態 | | | |
|---|---|---|---|
| キャブコーション | フレーム番号 | フレームのさび | 飛石 |
| 有 | 確認済 | 無 | 無 |

【外装】

| 外装キズ | 外装へこみ | うき | 曲がり | サビ | 補修跡 | 割れ | 庫内キズ | 庫内へこみ | 庫内穴あき | 床汚れ |

【ボデー内】
