| 車 両 情 報 | | | | | |
| 三菱ふそう | 令和 1年3月 | 2KG-FK61F | アルミウィング | FK61F-602420 | |

| 上物仕様 | | | |
|---|---|---|---|
| アルミウイング | 日本フルハーフ | DMS (D-MWCMGSGOR306400B)<br>「W4D1883」 | 令和 1年 |

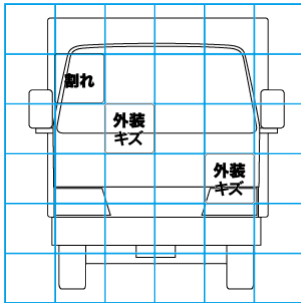
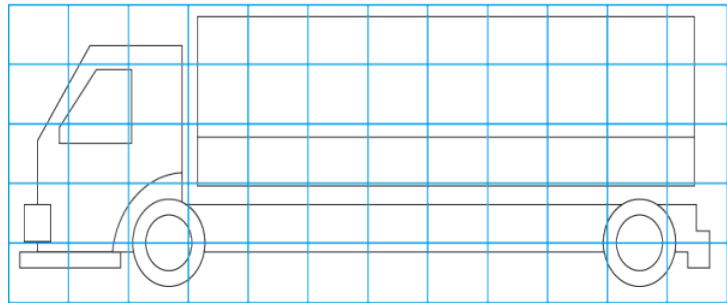
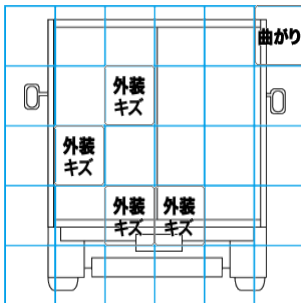
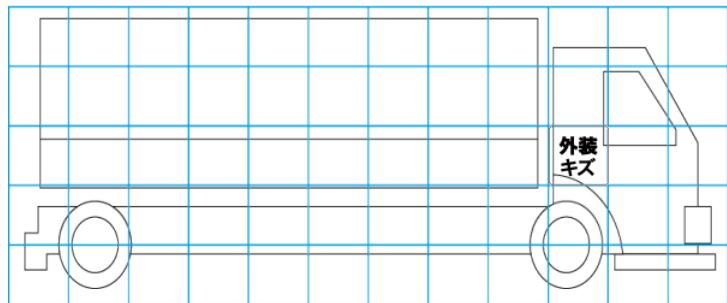
| 外装状態 | | | |

| 外装状態 | | | |
|---|---|---|---|
| キャブコーション | フレーム番号 | フレームのさび | 飛石 |
| 有 | 確認済 | 小 | 亀裂 |

| 【外装】 | | 【ボデー内】 | | | | | | | | |
| 外装キズ | 外装へこみ | うき | 曲がり | サビ | 補修跡 | 割れ | 庫内キズ | 庫内へこみ | 庫内穴あき | 床汚れ |
