車両情報				
車名	初年度登録	型式	形状	車台番号
いすゞ	令和 1年3月	2KG-CYL77C	冷凍パン	CYL77C-7002263
走行	馬力	シフト	ブレーキ	ボディ内寸
763.473km	380PS/279KW	M/T 7速	エア	長: 9,350 mm 幅: 2,280 mm 高: 2,260 mm 門高: 2,230 mm

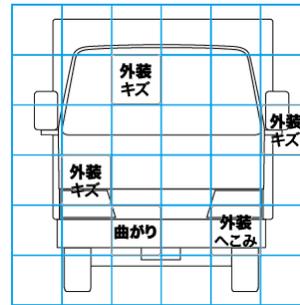
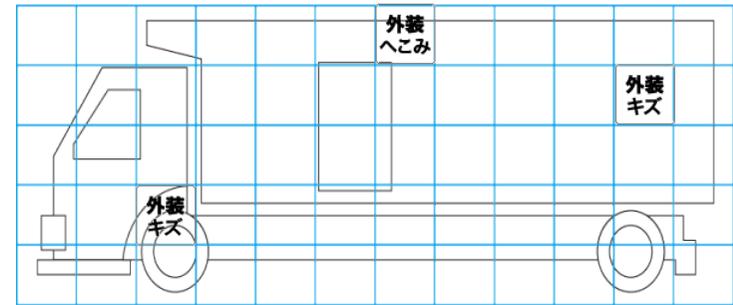
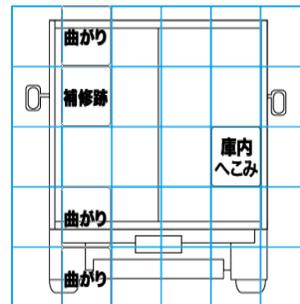
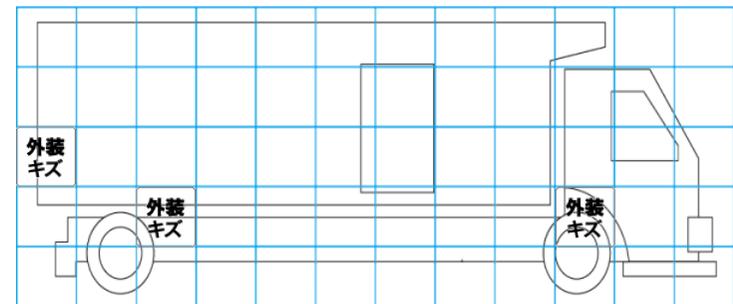
【外装】

外装状態			
キャブコーション	フレーム番号	フレームのさび	飛石
有	確認済	小	飛石有 (リペア可)

外装キズ	外装へこみ	うき	曲がり	サビ	補修跡	割れ	庫内キズ	庫内へこみ	庫内穴あき	床汚れ
------	-------	----	-----	----	-----	----	------	-------	-------	-----
