| 車 両 情 報 | | | | | |
| いすゞ | 平成28年6月 | TPG-NPR85AN | 冷凍パン | NPR85-7060900 | |

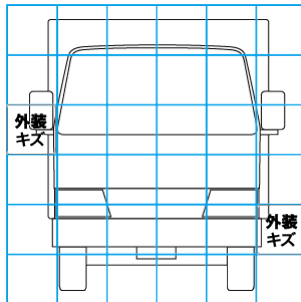
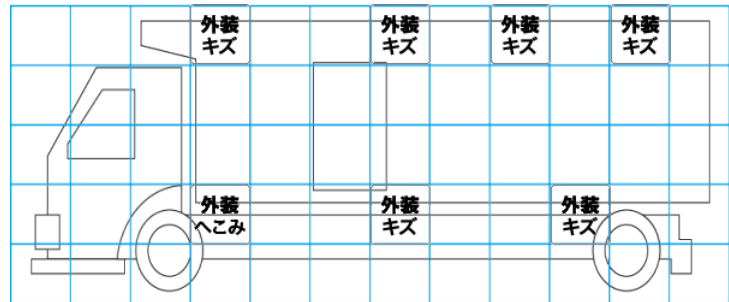
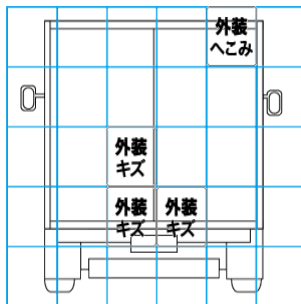
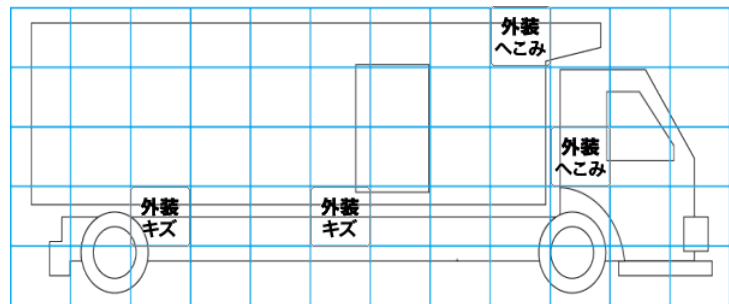
| 外装状態 | | | |

特記事項 キャブ内汚れ、キズ、汚れ。右テールレンズひび。  
エンジンキー2本（内、キーレス付1本）、ボディキー2本。  
記録簿 有（H30/3～R7/3）

| 上物仕様 | | | |
|---|---|---|---|
| <p>【備考】断熱材：サイド50mm、リヤ50mm。ラッシングレール2段。左サイド片開式。水抜き穴前側1対。庫内灯2ヶ。<br/>庫内前側下部パレティナガイド割れ。天井内側割れ凹み。リヤ水切り凹み。リヤ右フェンダー割れ。リヤ右フェンダーステー曲がり。看板跡あり。</p> | | | |
| <p>【備考】PG寸法：全長1300mm、全幅1880mm、有効長1095mm、有効幅1815mm。<br/>最大荷重1000kg。ラジコン付（使用不可・要交換）、庫内リモコン付。ゲート右側カバー割れ。ゲート開閉ストッパー不良。</p> | | | |

| 外装状態 | | | |
|---|---|---|---|
| 有 | 確認済 | 無 | 点傷有 |
