| 車 両 情 報 | | | | |
| 日野 | 令和1年09月 | 2RG-XZU712M | 平ボディ | XZU712-0006703 |

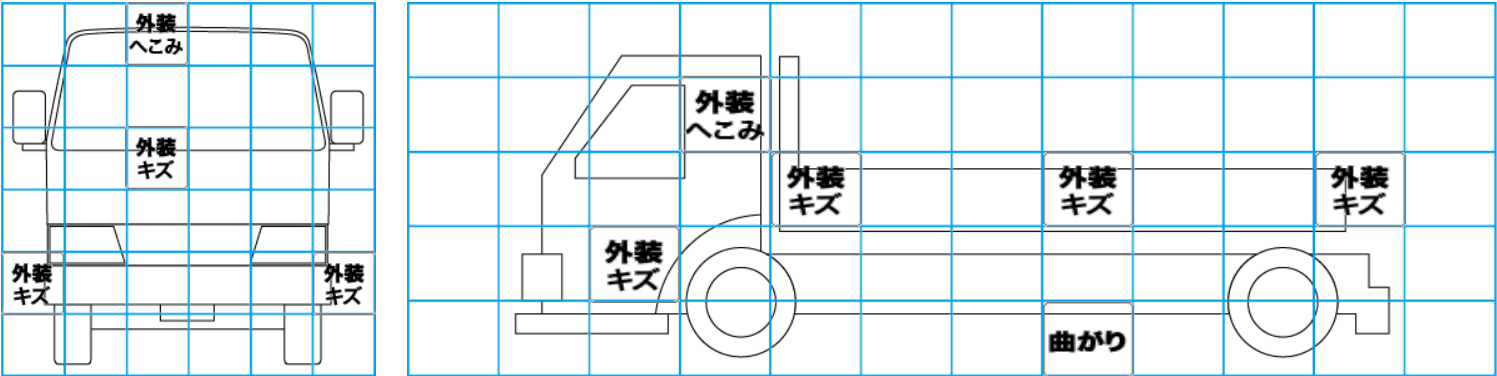
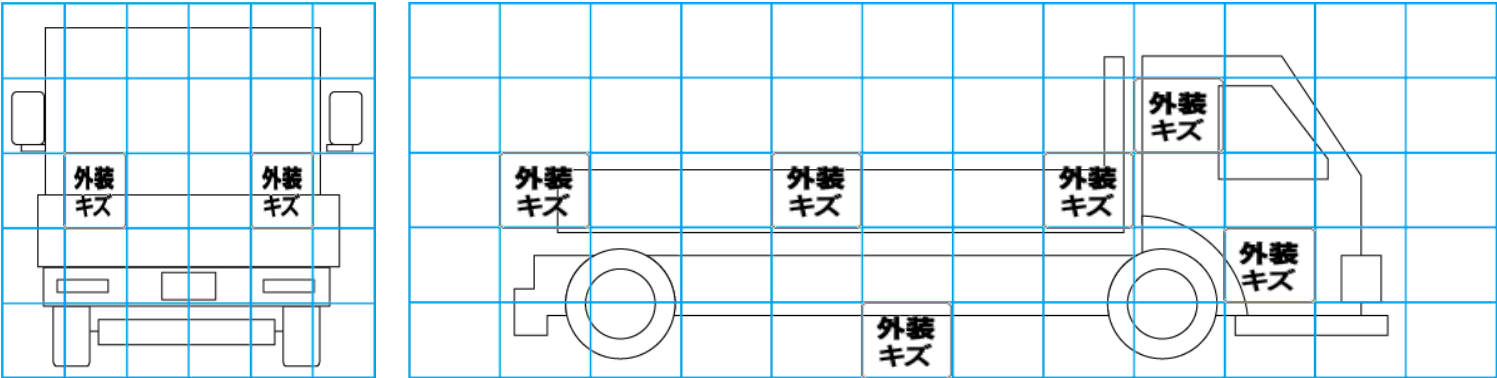
| 外装状態 | | | |

| 特記事項 | キャブ内キズ・汚れ有。ルーフ凹み・キズ有。キャブバック凹み有。<br>エンジンキー3本（メイン×2）。 |

| 外装状態 | | | |
|---|---|---|---|
| 有 | 確認済 | 無 | 点傷有 |
