| 車 両 情 報 | | | | | | |
| 日野 | 令和6年05月 | 2DG-FW1AHC | 冷凍バン | FW1AH-124914 | | |

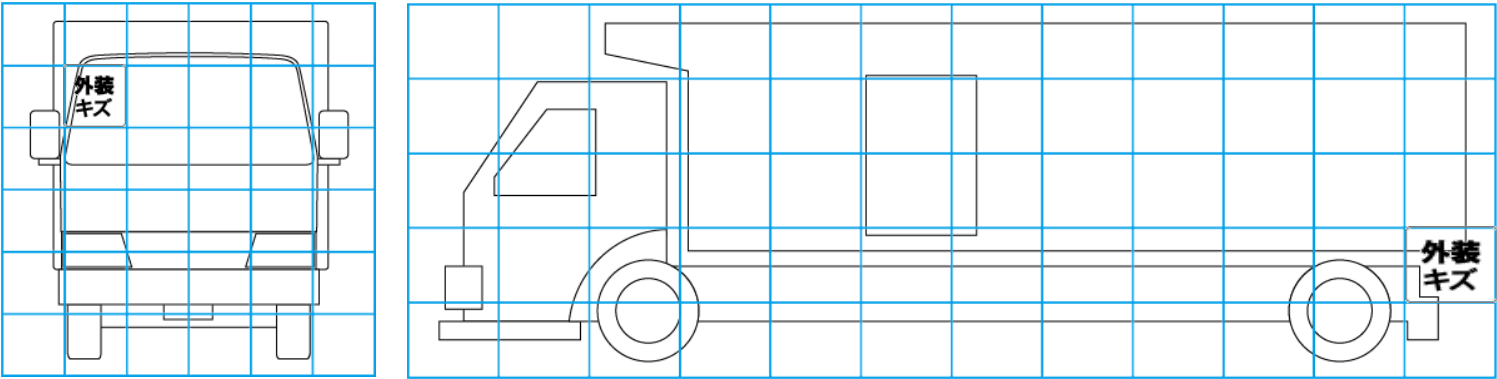
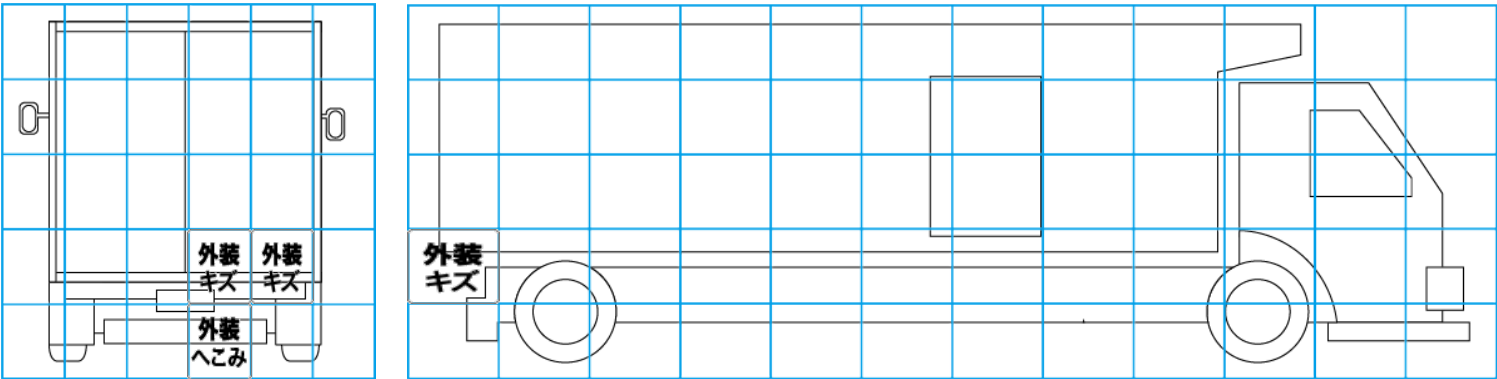
| 外装状態 | | | |

| 外装状態 | | | |
|---|---|---|---|
| キャブコーション | フレーム番号 | フレームのさび | 飛石 |
| 有 | 確認済 | 無 | 飛石有(リペア可) |

| 【外装】 | | | | 【ボデー内】 | | | | | | | |
| 外装キズ | 外装へこみ | うき | 曲がり | サビ | 補修跡 | 割れ | 庫内キズ | 庫内へこみ | 庫内穴あき | 床汚れ | |
