| 車 両 情 報 | | | | |
| いすゞ | 平成28年06月 | TKG-FRR90S2 | Fゲート/Lゲート | FRR90-7097035 |

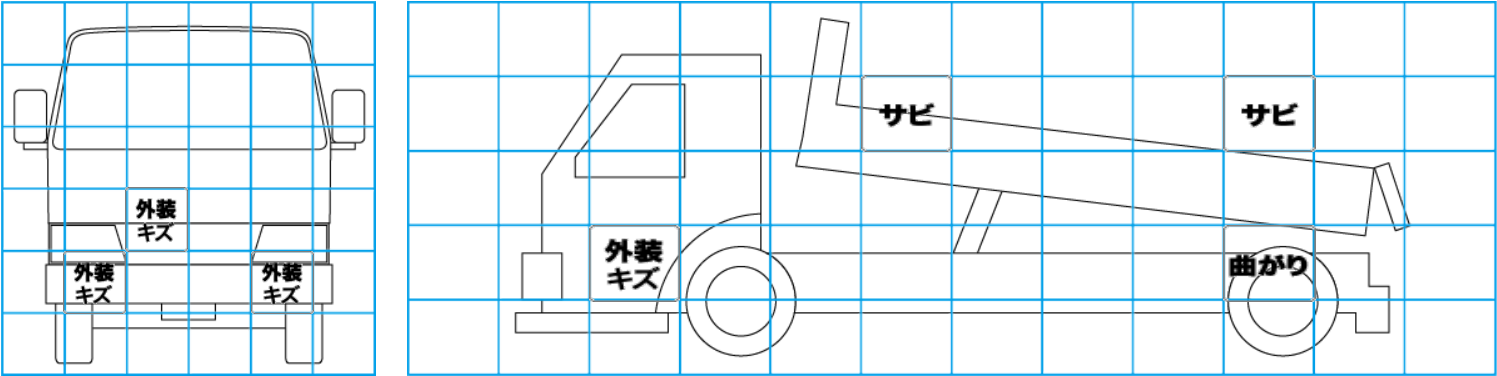
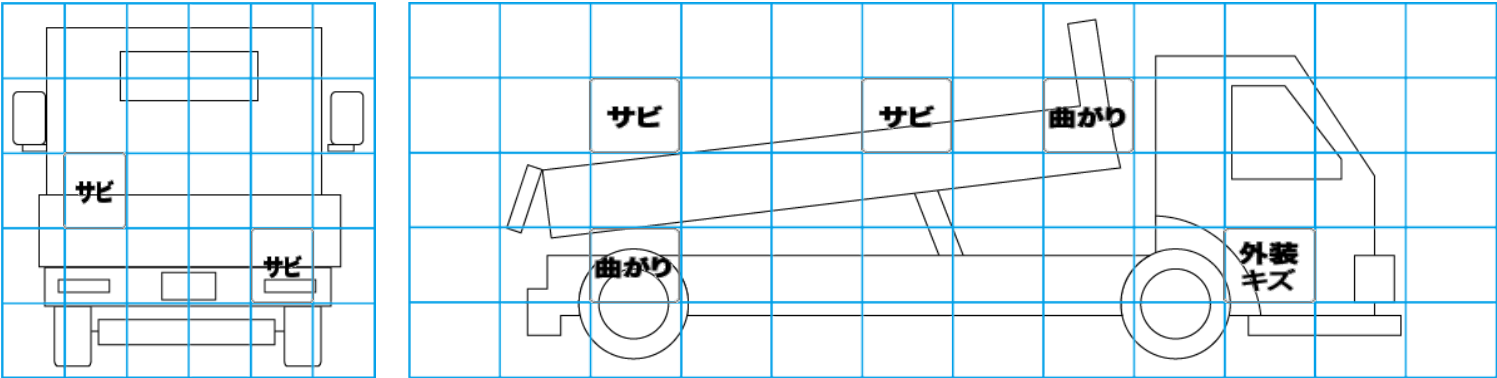
| 外装状態 | | | |

| 上物仕様 | | | |
|---|---|---|---|
| 【備考】 電動コボレーン（シート破れ有）。Lゲート。油圧シリンダーオイル漏れ。リヤフェンダー左右曲がり・キズ。 | | | |

| 外装状態 | | | |
|---|---|---|---|
| キャブコーション | フレーム番号 | フレームのさび | 飛石 |
| 有 | 確認済 | 無 | 点傷有 |
