| 車 両 情 報 | | | | |
| 三菱ふそう | 令和5年04月 | 2RG-FEB50 | 冷凍バン | FEB50-601003 |

| 上物仕様 | | | |

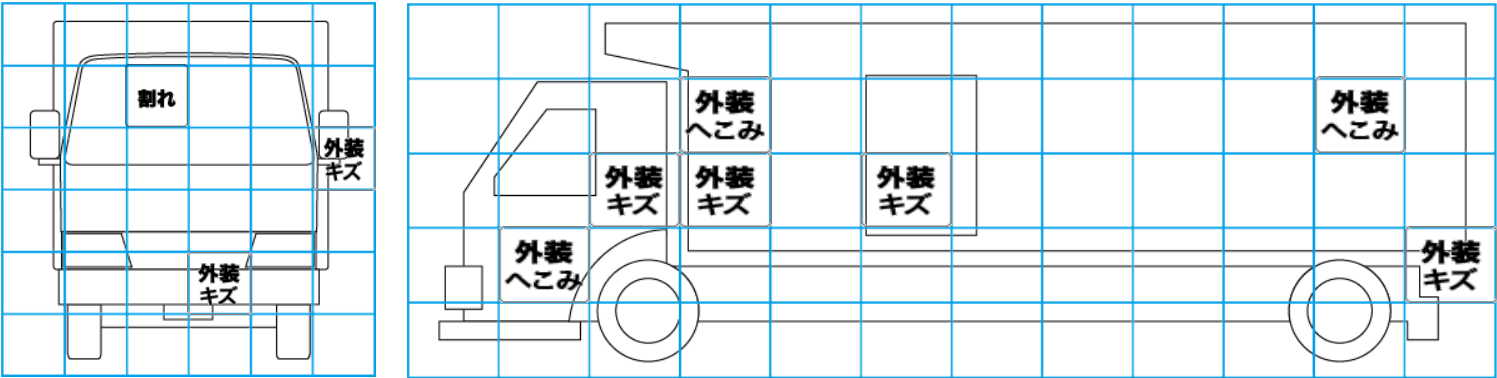
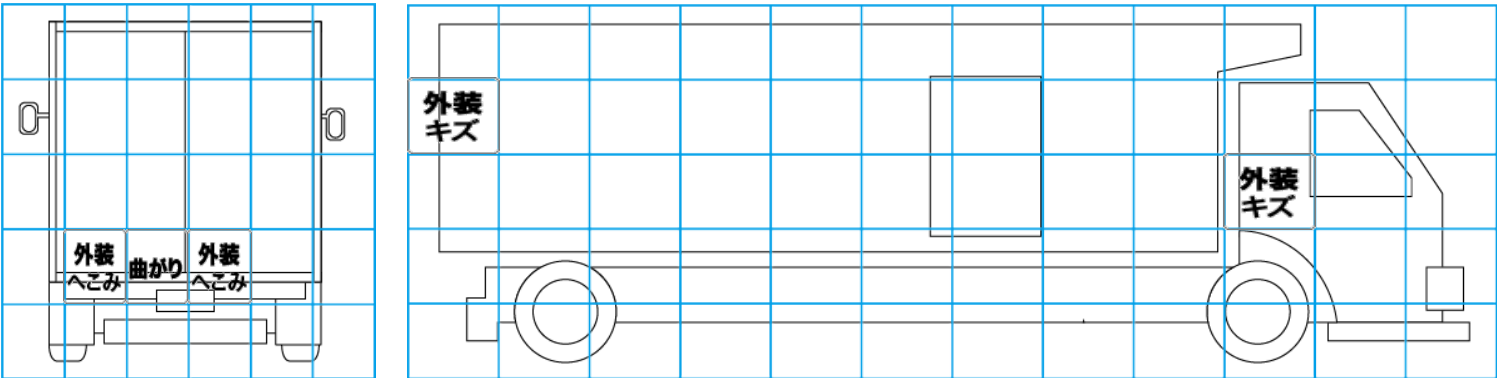
| 外装状態 | | | |

| 【外装】 | | | | 【ボデー内】 | | | | | | |
| 外装キズ | 外装へこみ | うき | 曲がり | サビ | 補修跡 | 割れ | 庫内キズ | 庫内へこみ | 庫内穴あき | 床汚れ |
