| 車 両 情 報 | | | | |
| 日野 | 平成25年01月 | TKG-FD9JLAA | クレーン付平 | FD9JLA-11617 |

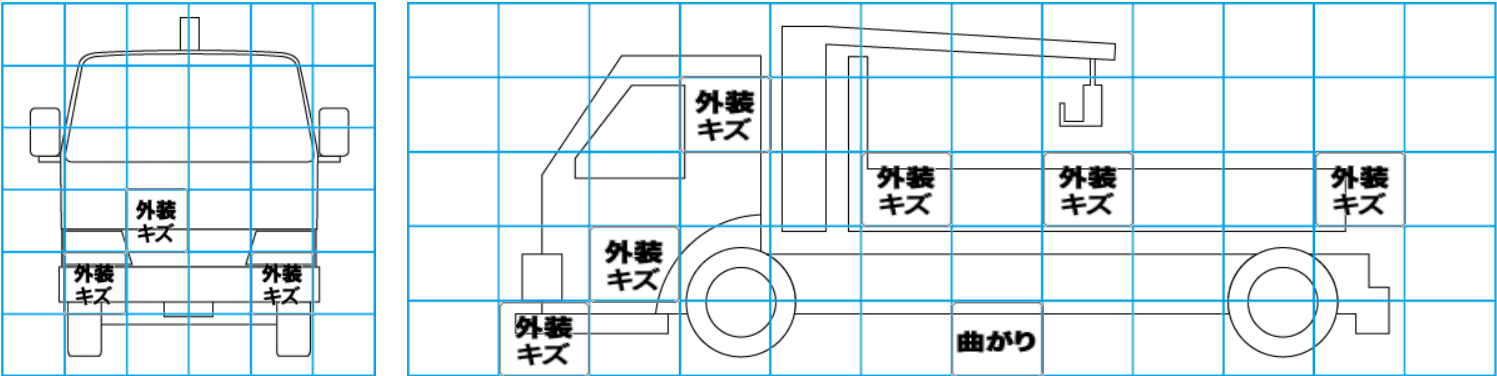
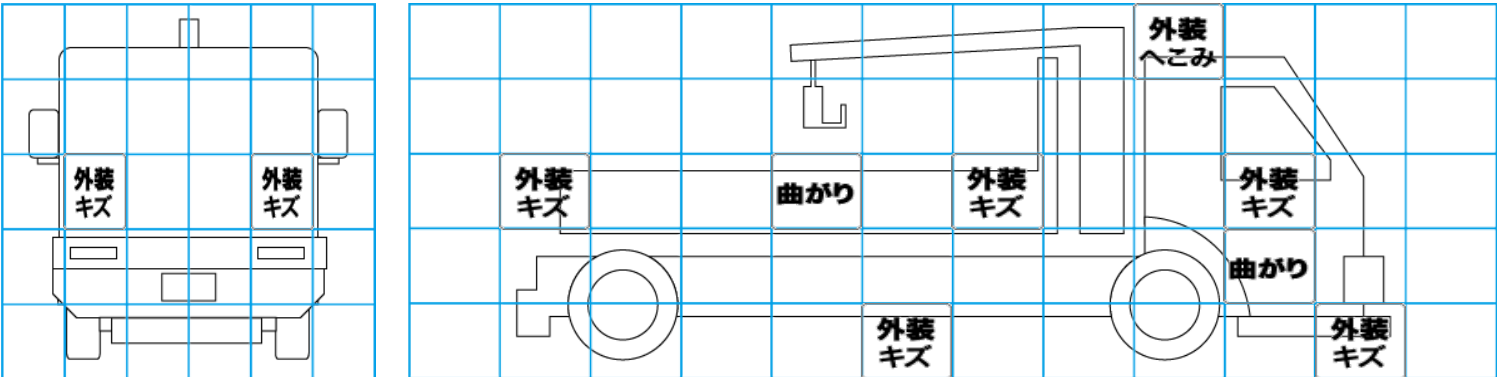
| 外装状態 | | | |

| 特記事項 | キャブ内キズ・汚れ有。アイドリングストップ付き。左ドアパネル補修有。フロントバンパー曲がり・キズ有。<br>エンジンキー3本（メイン×2）。右ドアキー2本。 |

| 上物仕様 | | | |
|---|---|---|---|
| 【備考】床鉄板浮き有り。前立て曲がり。アオリ曲がり。アオリ内張り割れ・剥がれ有。右アオリセイコーラック曲がり。リヤアオリ外パネルズレ。 | | | |

| 外装状態 | | | |
|---|---|---|---|
| 有 | 確認済 | 小 | 点傷有 |
