| 車 両 情 報 | | | | | | | |
| 日野 | 令和1年07月 | TPG-XZU710M | 平ボディ | XZU710-0028203 | | | |

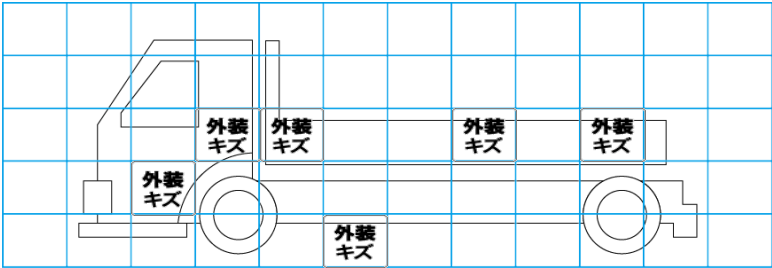
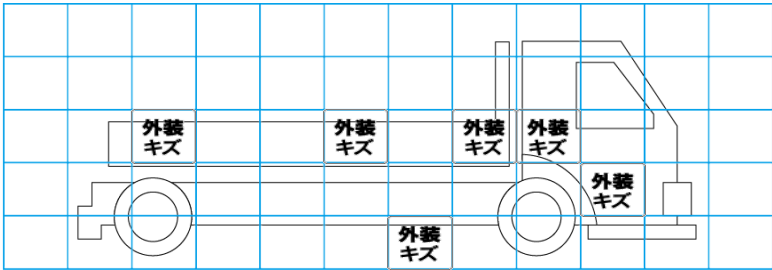
| 外装状態 | | | |

| 外装状態 | | | |
|---|---|---|---|
| キャブコーション | フレーム番号 | フレームのさび | 飛石 |
| 有 | 確認済 | 無 | 点傷有 |

| 【外装】 | | | | 【ボデー内】 | | | | | | | |
| 外装キズ | 外装へこみ | うき | 曲がり | サビ | 補修跡 | 割れ | 庫内キズ | 庫内へこみ | 庫内穴あき | 床汚れ | |
