| 車 両 情 報 | | | | |
| いすゞ | 令和2年11月 | 2RG-NJR88A | Wキャブ平 | NJR88-7004841 |

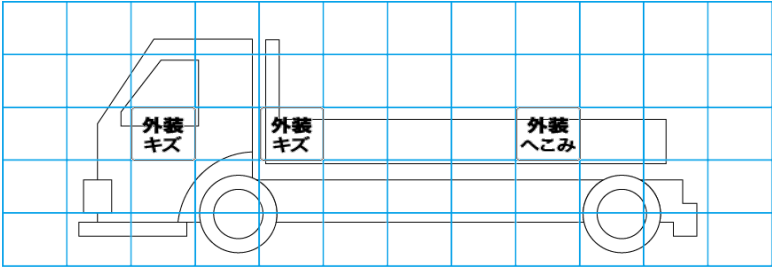
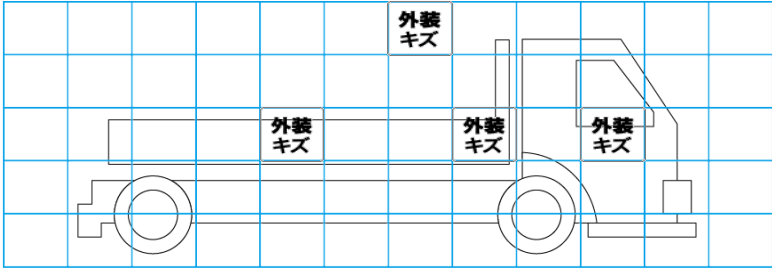
| 外装状態 | | | |
| キャブコーシヨン | フレーム番号 | フレームのさび | 飛石 |
| 有 | 確認済 | 小 | 点傷有 |

| 【外装】 | | | | 【ボデー内】 | | | | | | | |
| 外装キズ | 外装へこみ | うき | 曲がり | サビ | 補修跡 | 割れ | 庫内キズ | 庫内へこみ | 庫内穴あき | 床汚れ | |
