| 車 両 情 報 | | | | |
| 日野 | 令和3年08月 | 2KG-GD2ABG | 冷凍ウイング | GD2AB-102512 |

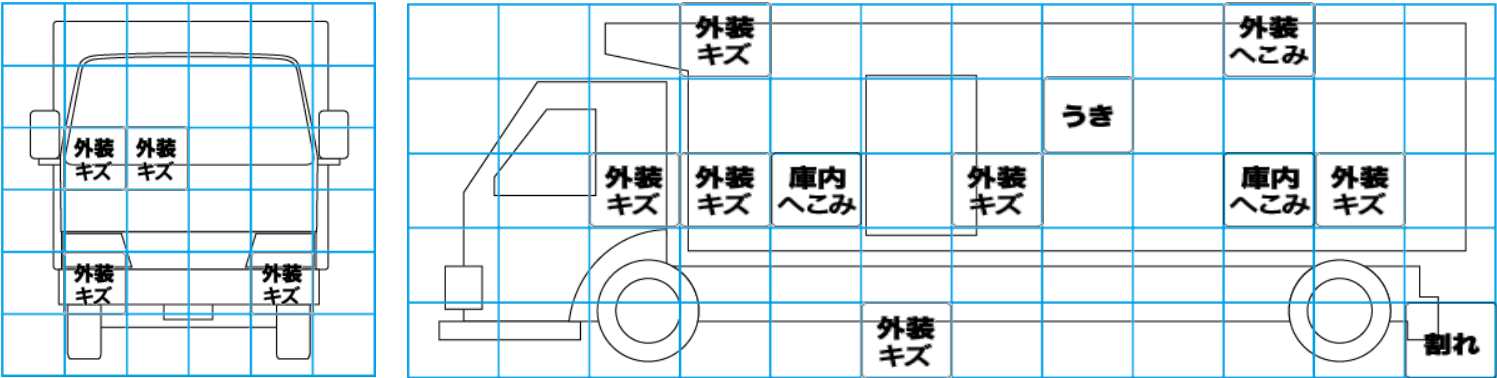
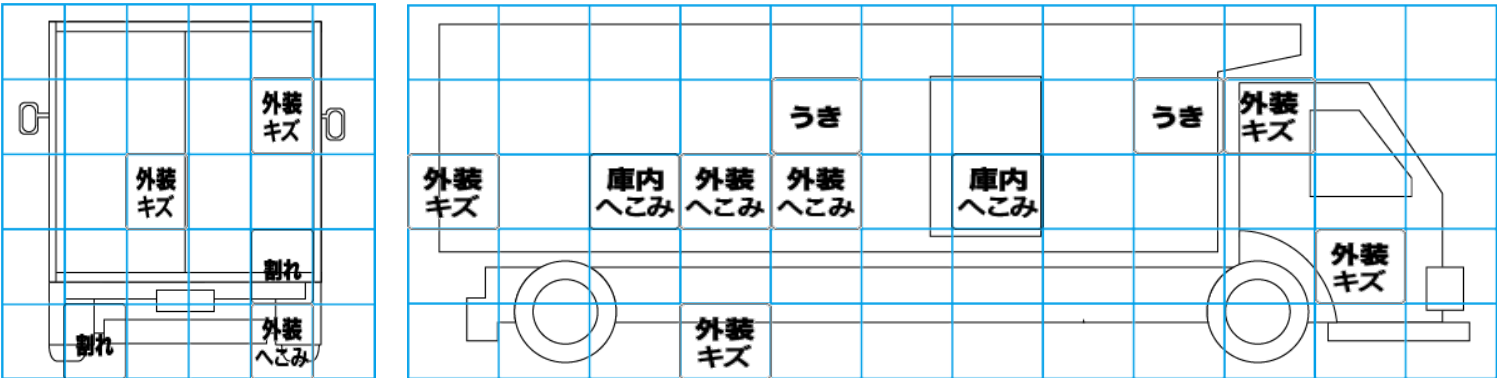
| 外装状態 | | | |

| 外装状態 | | | |
|---|---|---|---|
| キャブコーション | フレーム番号 | フレームのさび | 飛石 |
| 有 | 確認済 | 無 | 飛石有(リペア不可) |

| 【外装】 | | | | 【ボデー内】 | | | | | | | |
| 外装キズ | 外装へこみ | うき | 曲がり | サビ | 補修跡 | 割れ | 庫内キズ | 庫内へこみ | 庫内穴あき | 床汚れ | |
