| 車 両 情 報 | | | | |
| UDトラックス | 令和6年09月 | 2RG-BRR90T4 | アルミウイング | BRR90-7004537 |

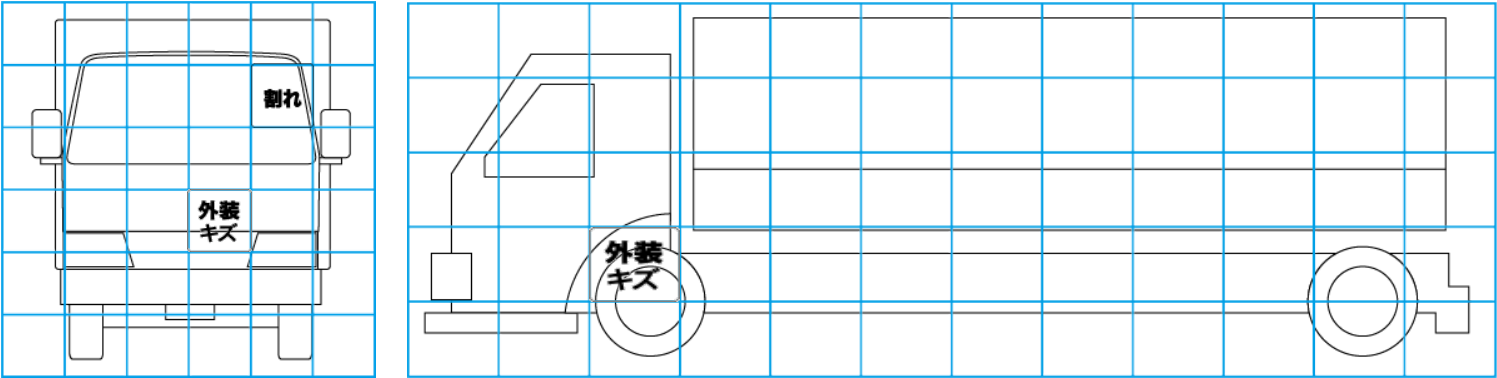
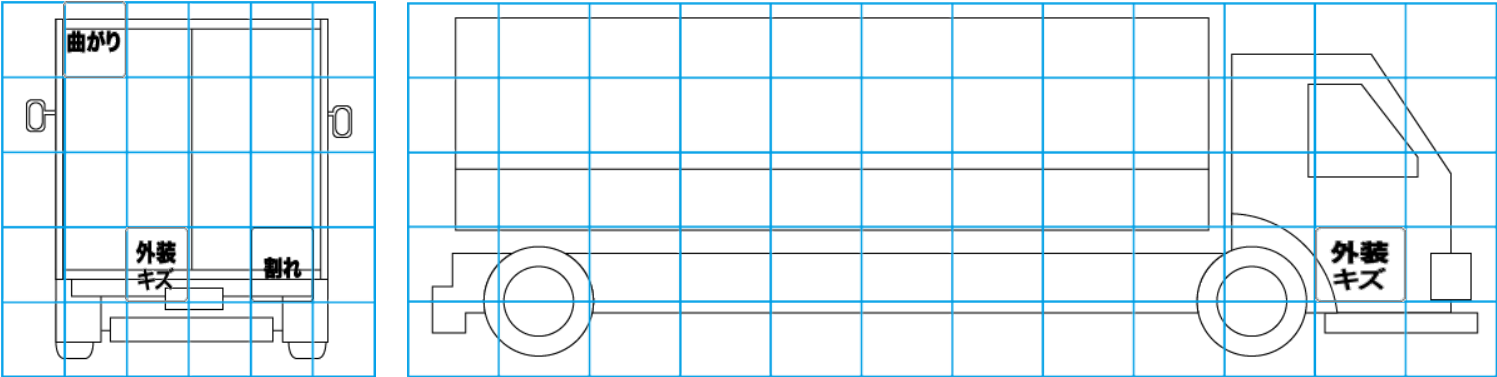
| 外装状態 | | | |

| 【外装】 | | | | 【ボデー内】 | | | | | | | |
| 外装キズ | 外装へこみ | うき | 曲がり | サビ | 補修跡 | 割れ | 庫内キズ | 庫内へこみ | 庫内穴あき | 床汚れ | |
