| 車 両 情 報 | | | | |
| 日野 | 令和5年07月 | 2RG-XZU655M | ドライバン | XZU655-0017212 |

外装状態

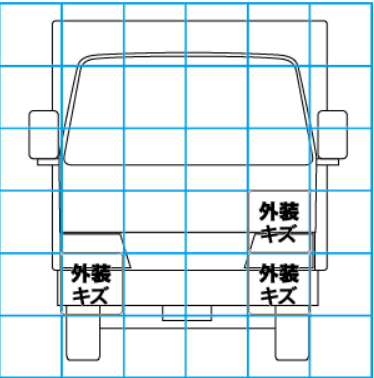
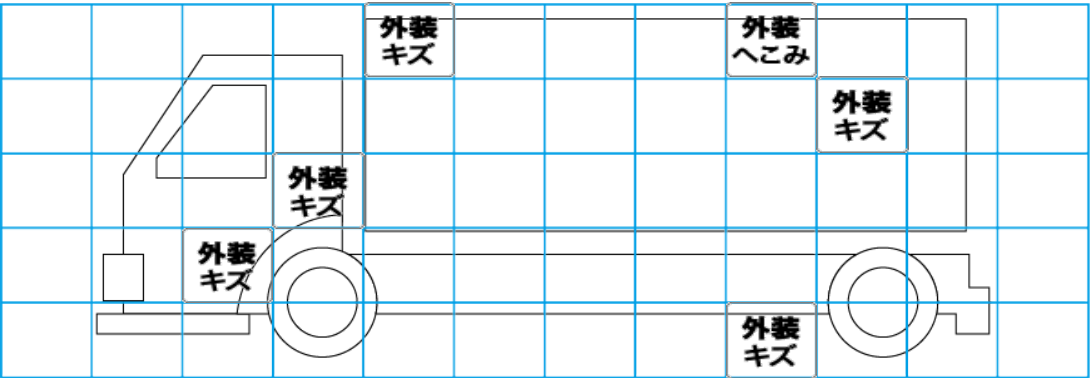
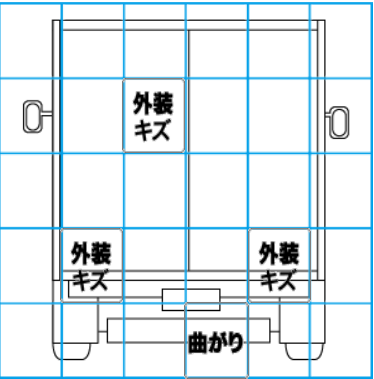
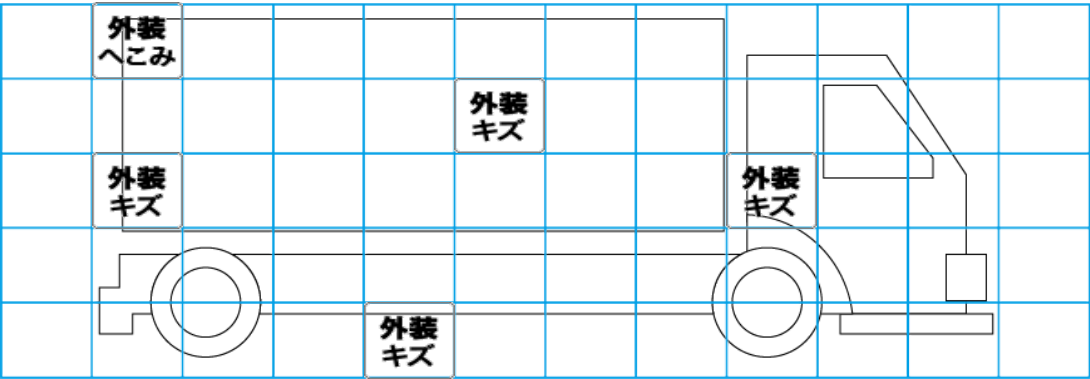
【備考】 ラッシングレール2段。左サイド扉スライド式。庫内灯2ケ。リヤステップ曲がり。

| キャブコーション | フレーム番号 | フレームのさび | 飛石 |
| 有 | 確認済 | 無 | 点傷有 |

| 外装キズ | 外装へこみ | うき | 曲がり | サビ | 補修跡 | 割れ | 庫内キズ | 庫内へこみ | 庫内穴あき | 床汚れ |
