| 車 両 情 報 | | | | |
| 三菱ふそう | 令和4年07月 | 2RG-FBAV0 | 冷凍バン | FBAV0-591122 |

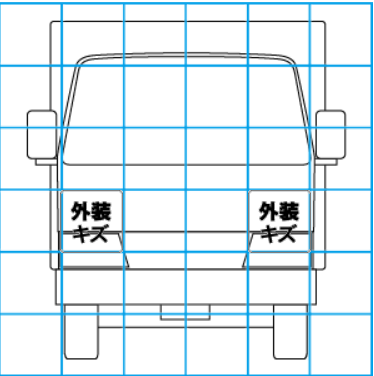
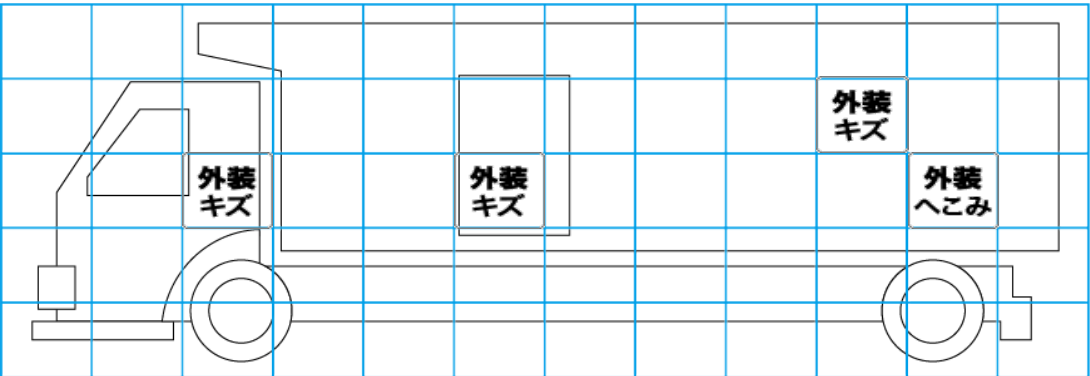
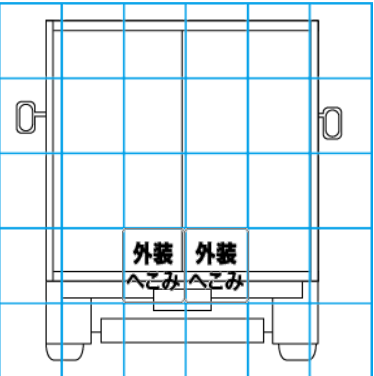
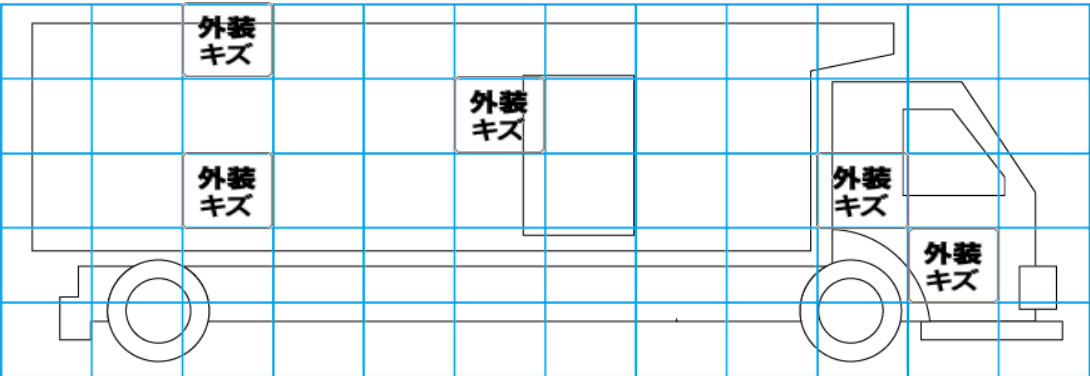
外装状態

| キャブコーション | フレーム番号 | フレームのさび | 飛石 |
|---|---|---|---|
| 有 | 確認済 | 無 | 点傷有 |

| 外装キズ | 外装へこみ | うき | 曲がり | サビ | 補修跡 | 割れ | 庫内キズ | 庫内へこみ | 庫内穴あき | 床汚れ |
