| 車両情報 | | | | |
| UDトラック | 令和1年07月 | 2RG-BRR90S2 | アルミウイング | BRR90-7000181 |

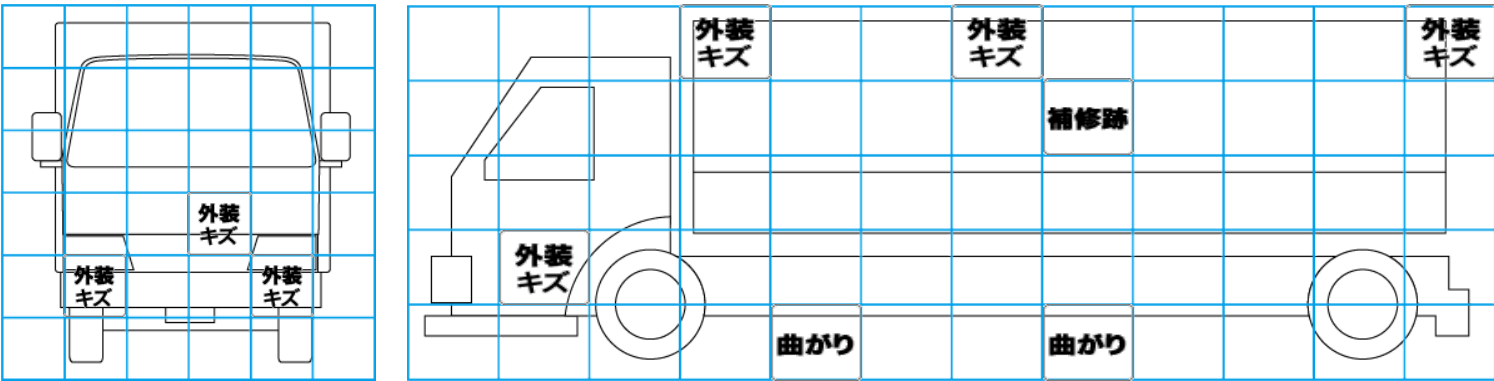
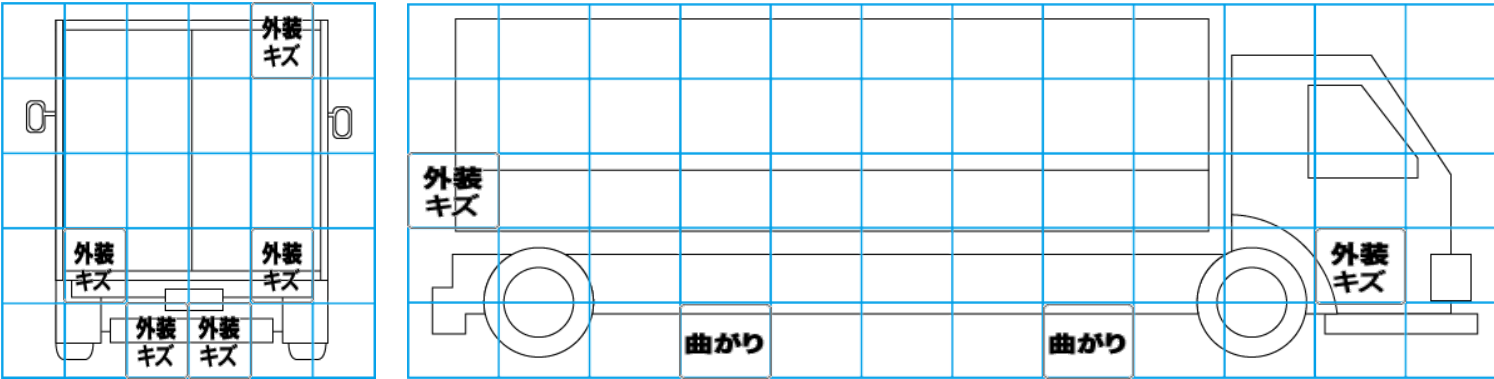
| 外装状態 | | | | |

【備考】鳥居形引き出しフック5対。ラッシングレール2段。庫内灯3ヶ。床板・内張り汚れ有。  
右アオリ後方キズ・凹み有。左ウイングコルゲートパネル補修有。左前キャスティング割れ。サイドバンパー左右曲がり。

| 外装状態 | | | | |
|---|---|---|---|---|
| 有 | 確認済 | 無 | 点傷有 | 中型 |

| 【外装】 | | | | | 【ボデー内】 | | | | | | |
|---|---|---|---|---|---|---|---|---|---|---|--|
| 外装キズ | 外装へこみ | うき | 曲がり | サビ | 補修跡 | 割れ | 庫内キズ | 庫内へこみ | 庫内穴あき | 床汚れ | |
