| 車両チェックシート | | | | 管理番号 : 0838105 | |
| 車 両 情 報 | | | | | |
| 日野 | 令和1年10月 | 2RG-XZU655M | ドライバン | XZU655-0011798 | |

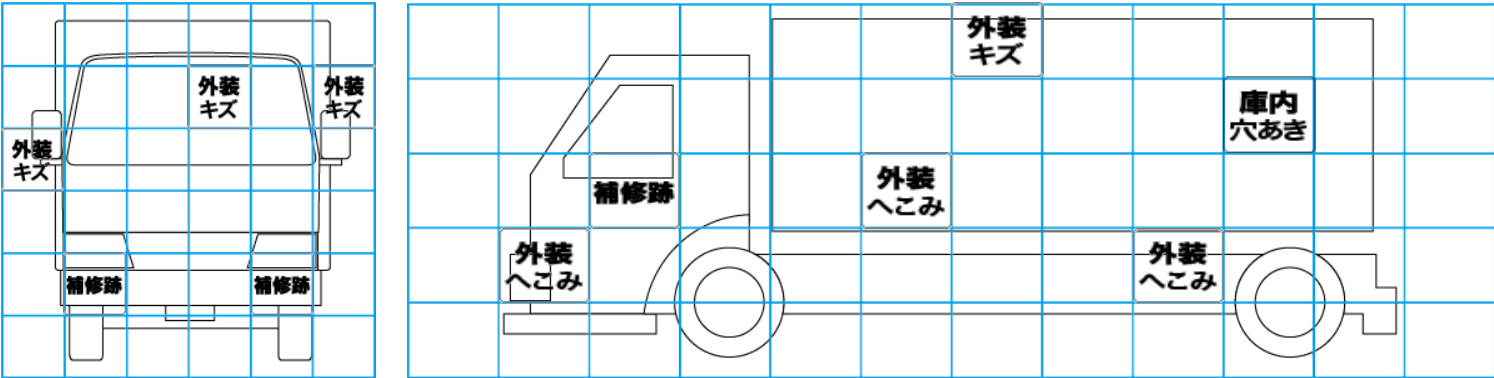
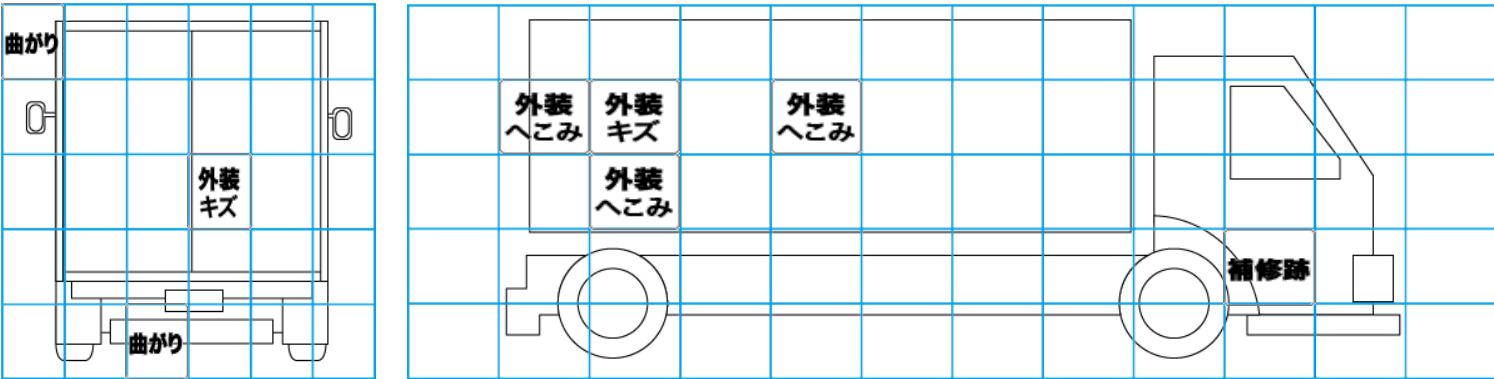
| 外装状態 | | | | |

| 特記事項 | キャブ内キズ、汚れ。左ドア亀裂あり。左ドア補修跡有り。<br>アイドリングストップ付き。<br>エンジンキー1本(メインキー無し) 。ボディキー2本。 |

| 上物仕様 | | | |
|---|---|---|---|
| 【備考】 ラッシングレール2段。庫内灯2ケ。90度ストッパー。左サイド扉スライド式。リヤ水切り曲がり。床板汚れ。庫内内張り穴あき。 | | | |

| 外装状態 | | | | |
|---|---|---|---|---|
| 有 | 確認済 | 無 | 点傷有 | 準中型 |

| 【外装】 | | | | 【ボデー内】 | | | | | | | |
|---|---|---|---|---|---|---|---|---|---|---|--|
| 外装キズ | 外装へこみ | うき | 曲がり | サビ | 補修跡 | 割れ | 庫内キズ | 庫内へこみ | 庫内穴あき | 床汚れ | |
