| 車 両 情 報 | | | | |
| マツダ | 平成25年07月 | TKG-LPR85AN | ドライバン | LPR85-7001837 |

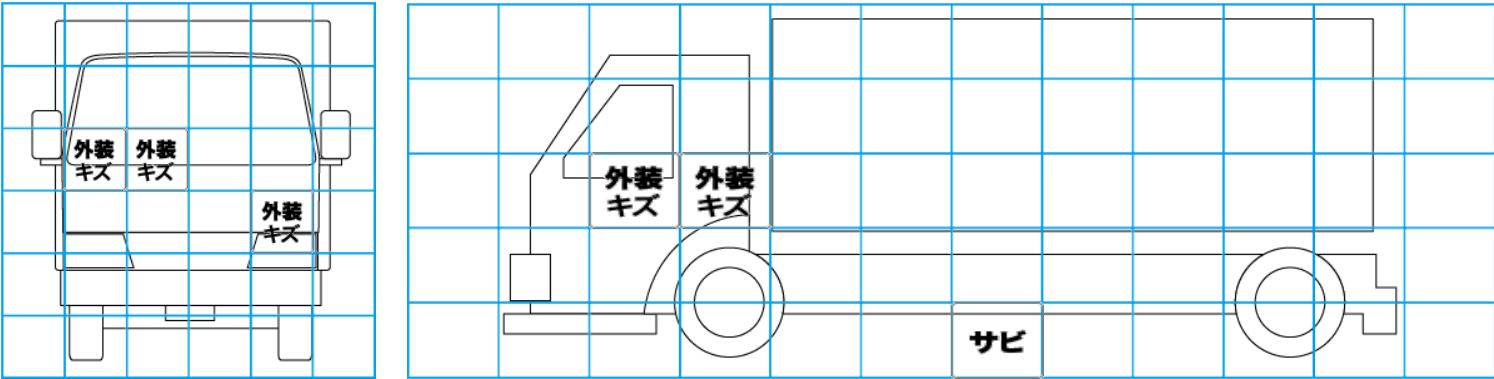
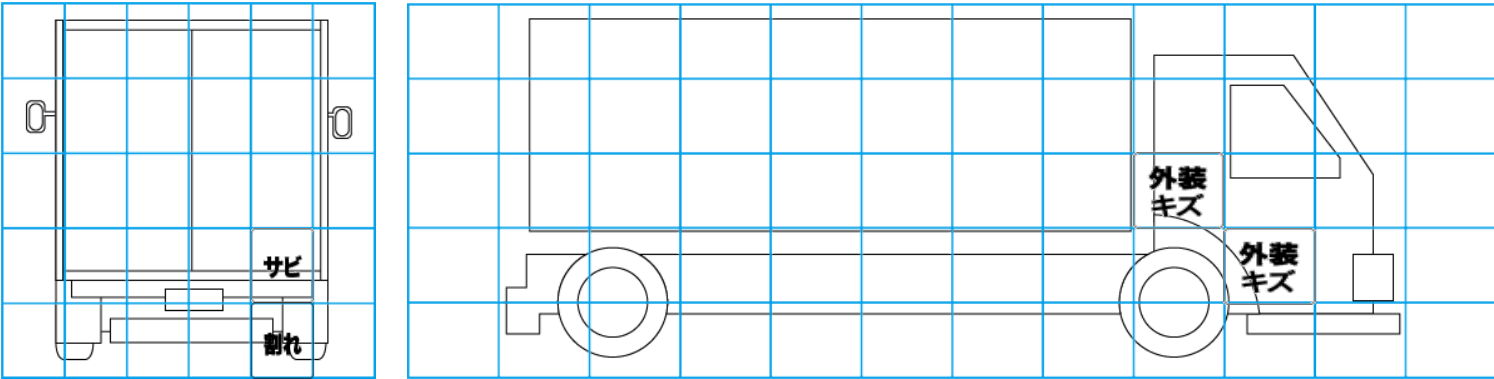
| 外装状態 | | | | |

| 【外装】 | | | | | 【ボデー内】 | | | | | | |
| 外装キズ | 外装へこみ | うき | 曲がり | サビ | 補修跡 | 割れ | 庫内キズ | 庫内へこみ | 庫内穴あき | 床汚れ | |
