| 車 両 情 報 | | | | |
| 三菱ふそう | 令和1年07月 | TPG-FEB80 | 平ボディ | FEB80-572744 |

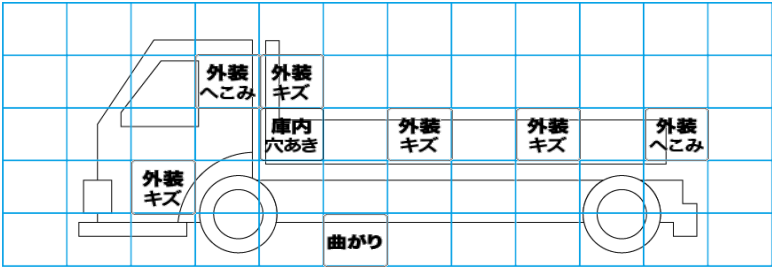
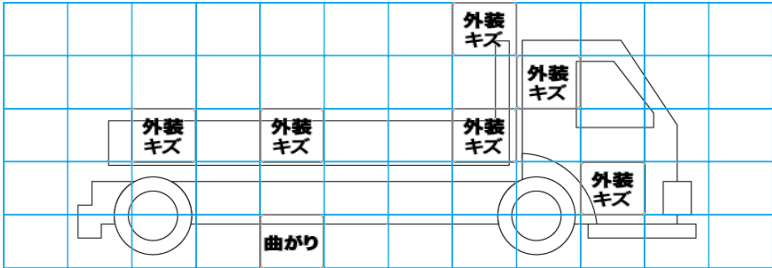
| 外装状態 | | | | |

| 特記事項 | キャブ内キズ・汚れ有。キャブルーフ凹み。キャブバック凹み。<br>エンジンキー2本。キーレスリモコン1個。 |

| 上物仕様 | | | |
|---|---|---|---|
| 【備考】 マルカンフック3対。床板2重張り。左右アオリ内側補修跡有。前立て穴あき。左右サイドバンパー曲がり。 | | | |

| 外装状態 | | | | |
|---|---|---|---|---|
| 有 | 確認済 | 無 | 点傷有 | 準中型 |
